Socotec Immobilier Durable

Maison de maitre rue Dautresme Elbeuf

Chantier concerné	10 rue Dautresme 76500 Elbeuf	N° d'affaire 2301IDNOR000004 Référence du rapport : IDNOR23002
Client	Métropole Rouen	Date du rapport : Ind 0 01/03/2023
Demandeur	GONZALEZ Vincent	Dates d'examen : 14/02/2023
Auteur du rapport	Laure POIRIER laure.poirier@socotec.com 07 85 72 35 44	Signature :

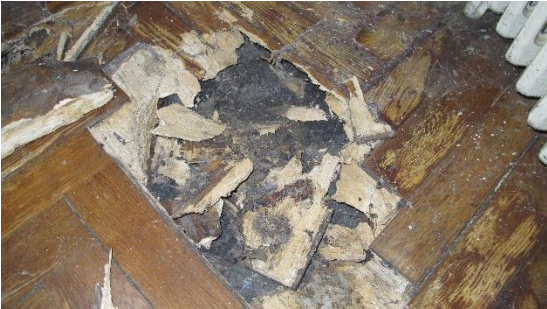
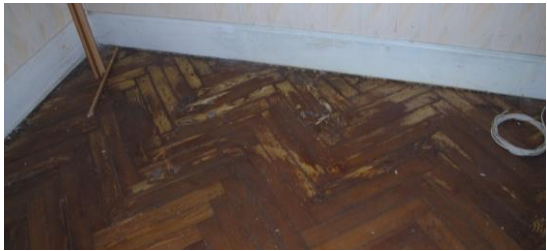
3

<p>Côté arrière</p>	<p>Niveau de Risque : R3 - Risque faible</p> <p>Salon 1</p> <p>Le plancher est effondré localement</p> <p>Infiltration d'humidité</p>

Dans le salon 1, le plancher bas est détérioré (voir photo 2 du paragraphe §2.1.2): traces d'humidité et une partie écroulée. La zone sinistrée se trouve à proximité d'infiltration d'humidité observées en façades :

- à l'avant la gouttière est bouchée et l'eau ruisselle sur le mur,
- à l'arrière des briques sont effritées en pied de mur.

L'humidité s'est propagée depuis les murs au sol souple (parquet bois). De manière générale, le plancher bas est sur dallage et est sujet aux remontées capillaires. Le remplacement du sol par un sol dur permettrait de s'affranchir de ces problématiques.

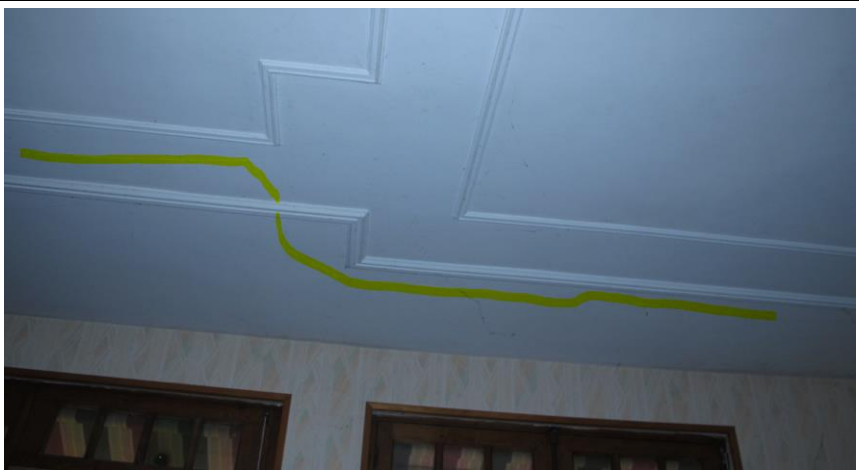
<p>Niveau de Risque : R3 - Risque faible</p> <p>Salon 1</p> <p>Micro fissures dans le faux plafond</p>
4

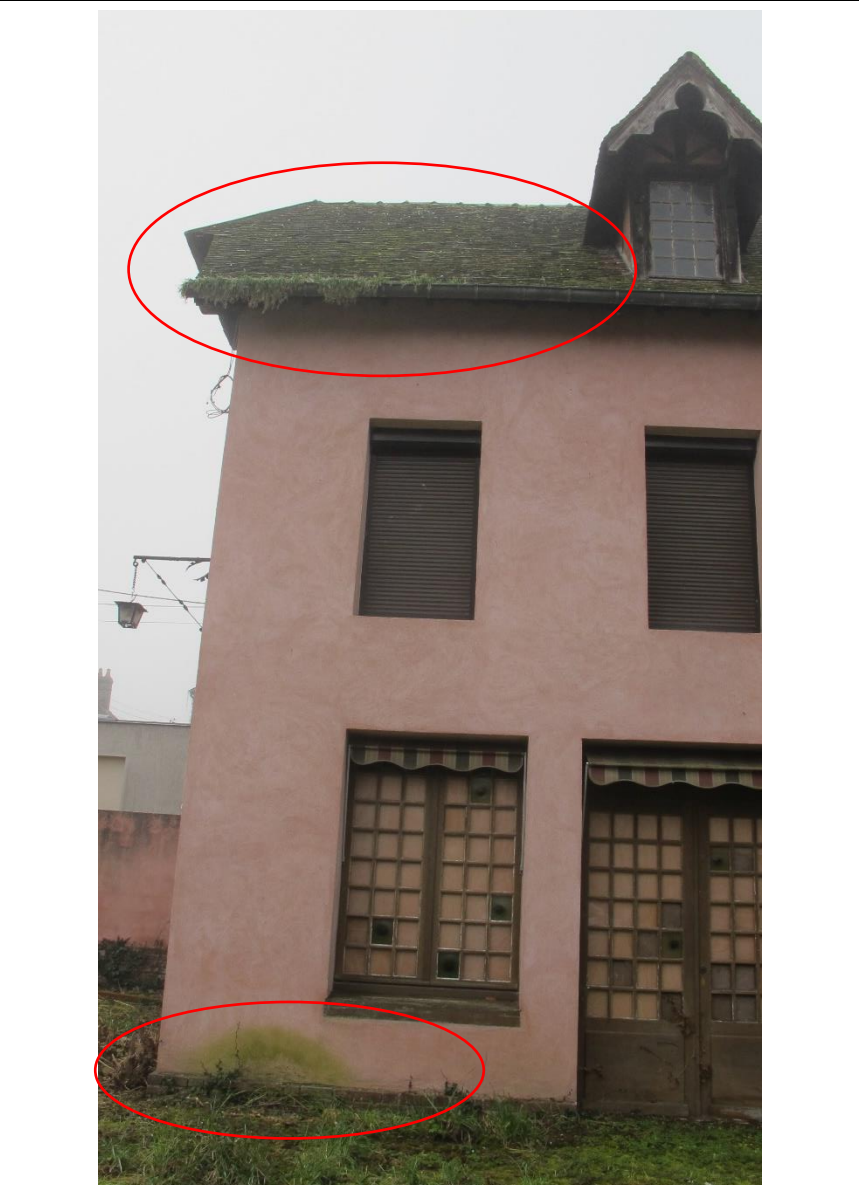
<p>Niveau de Risque : R3 - Risque faible</p> <p>Façade côté cour :</p> <p>Les ardoises sont fortement abîmées par la mousse et dégradées</p> <p>La gouttière est bouchée par présence de végétaux. Nous observons un ruissellement sur le mur et des traces d'humidité en pied de mur.</p>

La couverture présente des pathologies globales : présence de mousse et ardoises disjointes permettant l'infiltration d'eau. Des végétaux obstruent les gouttières et descente d'eau pluviale. Afin de régler les problématiques d'infiltrations d'eau nous recommandons les réparations d'usages :

- Contrôle de la couverture et réparations des points d'infiltration d'eaux
- Contrôle, nettoyage et réparation des chéneaux, gouttières et descente d'eau pluviale

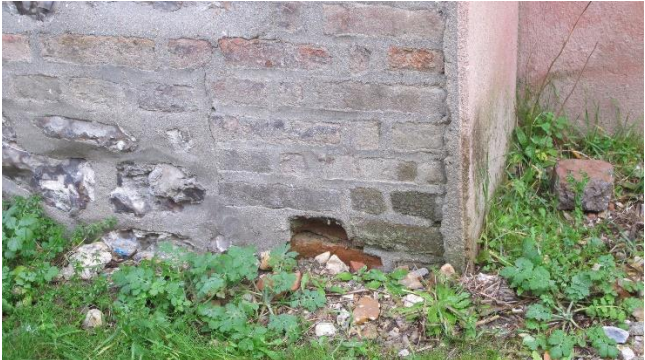
<p>Niveau de Risque : R3 - Risque faible</p> <p>Façade arrière :</p> <p>Traces d'humidité et briques désolidarisées en pied de mur</p>
6

- Nettoyage des façades
- Purges des végétaux
- Remplacement des briques arrachées ou en mauvais état
- La reprise des joints et fissures
- Traitement hydrofuge

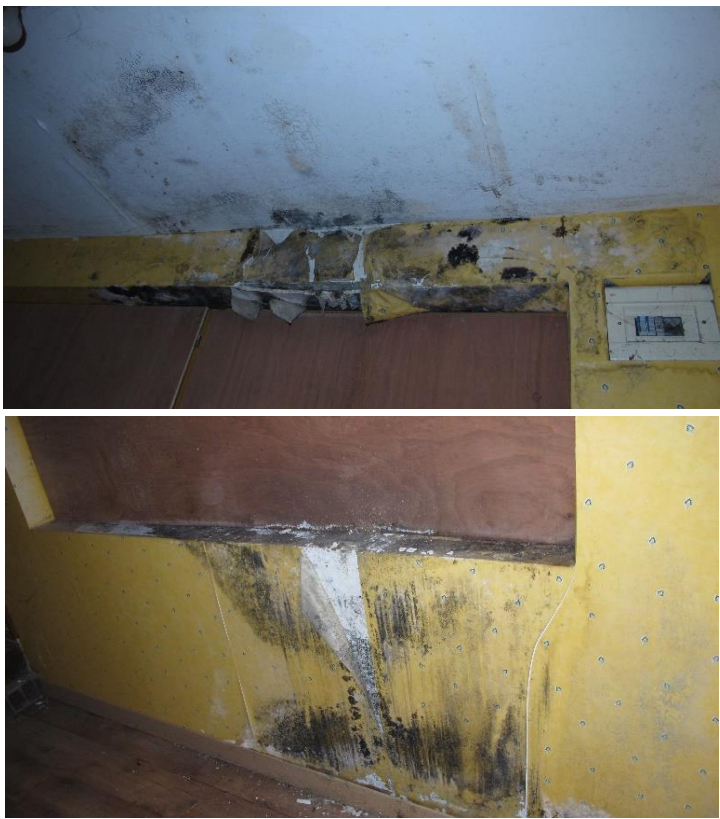
<p>Niveau de Risque : R3 - Risque faible</p> <p>Entrée</p> <p>Traces d'humidité poutre, allège et plafond</p>
7

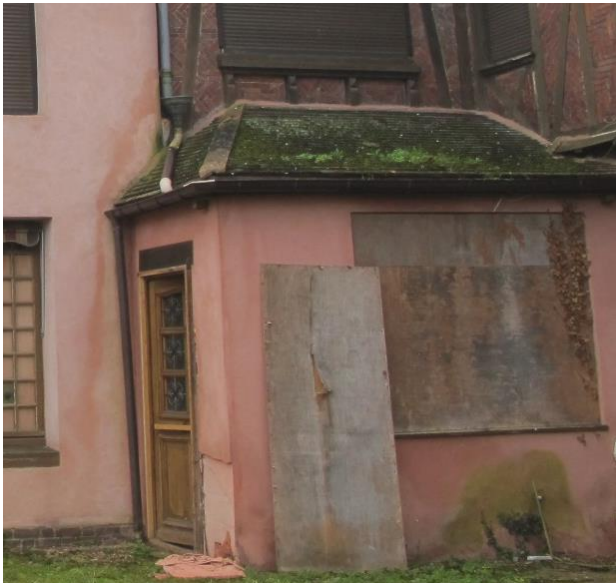
<p>Niveau de Risque : R3 - Risque faible</p> <p>Entrée</p> <p>Présence de mousse en couverture</p> <p>Traces d'humidité en allège de fenêtre et le long de la descente d'eau pluviale</p>

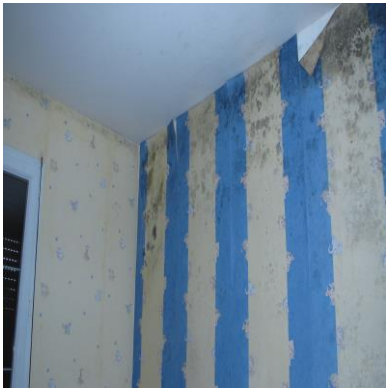
<p>Niveau de Risque : R3 – Risque faible</p> <p>Chambre 1</p> <p>Moisissures sur les murs</p>
3

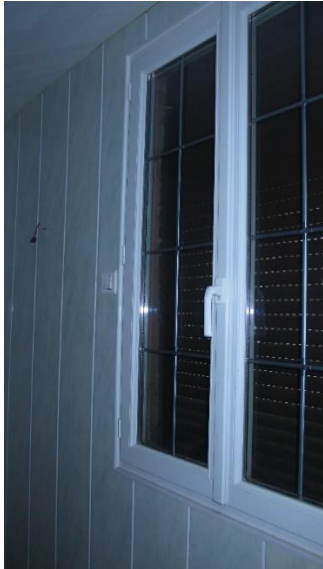
<p>Niveau de Risque : R4 – Absence de risque</p> <p>Chambre 2</p> <p>Pas de pathologie observée</p>

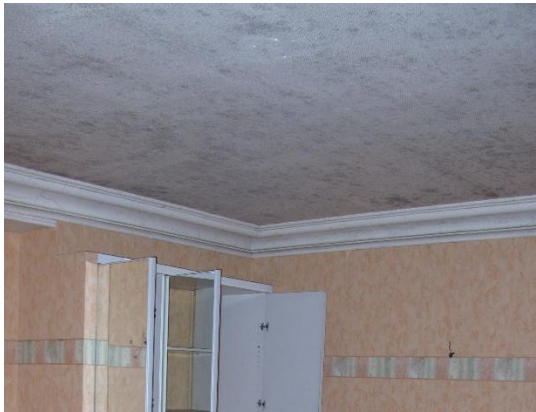
<p>Niveau de Risque : R3 – Risque faible</p> <p>Chambre 3</p> <p>Trace d’humidité plafond</p>
---	---	--

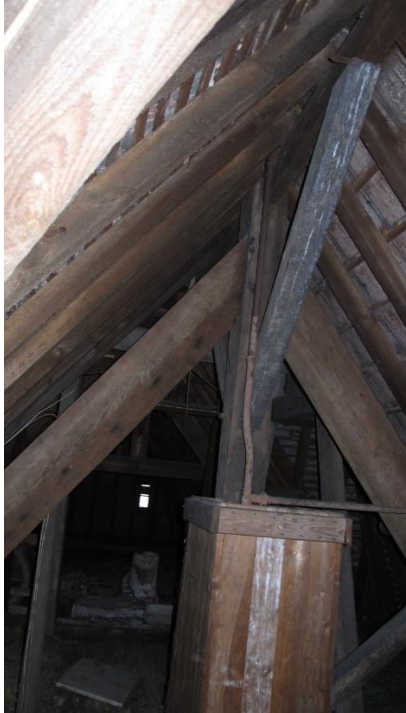
<p>Niveau de Risque : R3 – Risque faible</p> <p>Traces d’humidité sur les contrefiches</p>
2

La charpente apparait en bon état avec la présence de quelques moisissures localisées (voir photos 1 §2.1.4, 7 et 10 §2.2.2).

Nous recommandons la réalisation d'un diagnostic d'état parasite pour la zone de plancher effondré dans la cuisine afin de déterminer les pièces dégradées et à remplacer. Ainsi que pour la charpente, afin d'évaluer la longévité des éléments et les actions à mener.

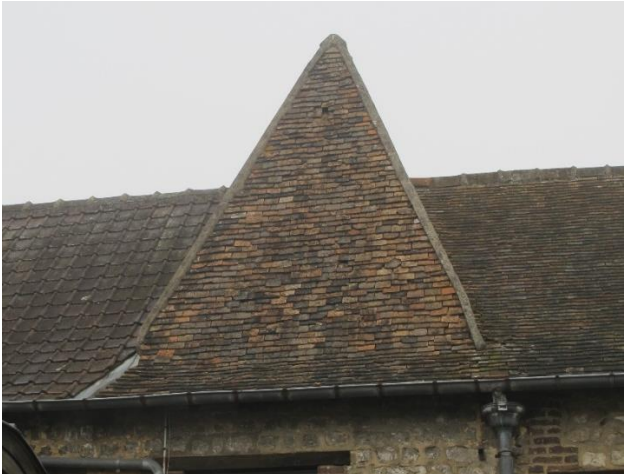
<p>Niveau de Risque : R3 – Risque faible</p> <p>Couverture</p> <p>Désolidarisation des ardoises, mauvais recouvrement</p>

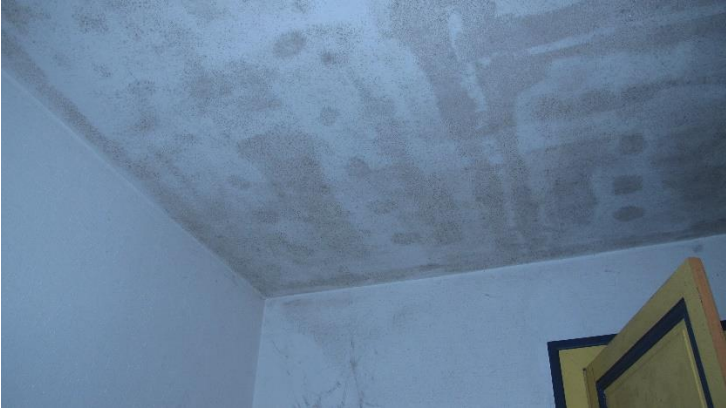
<p>Niveau de Risque : R3 – Risque faible</p> <p>Dégagement</p> <p>Traces d'humidité plafond (moisissures)</p>
2

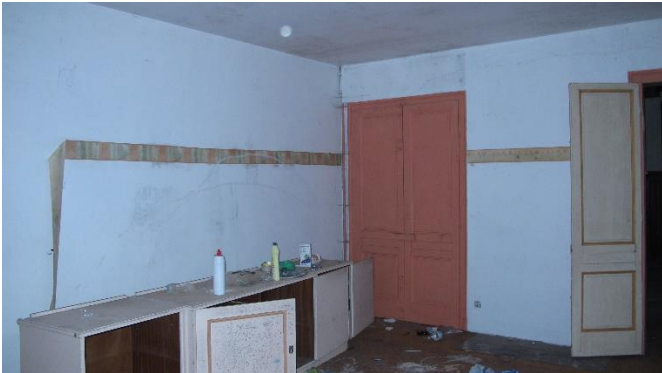
<p>Niveau de Risque : R3 – Risque faible</p> <p>Salon 2</p> <p>Traces d'humidité plafond et mur</p>
3

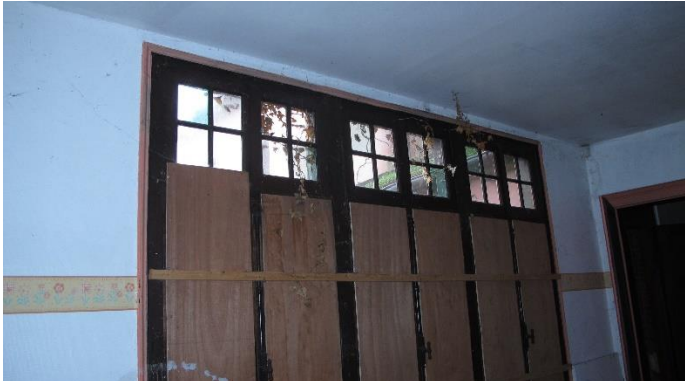
<p>Niveau de Risque : R3 – Risque faible</p> <p>Salon 2</p> <p>Vitrage brisé, les végétaux se propagent à l'intérieur de la pièce</p>

La plus part des vitrages sont brisés avec propagation des végétaux à l'intérieur de l'habitation. Les fenêtres n'assurent plus leur rôle d'étanchéité à l'eau et à l'air et doivent être réparées ou remplacées.

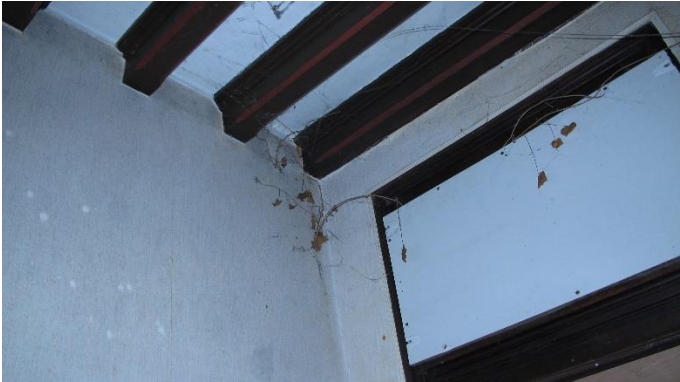
<p>Niveau de Risque : R3 – Risque faible</p> <p>Bureau</p> <p>Vitrage brisé, les végétaux se développent à l'intérieur de la pièce</p>
5

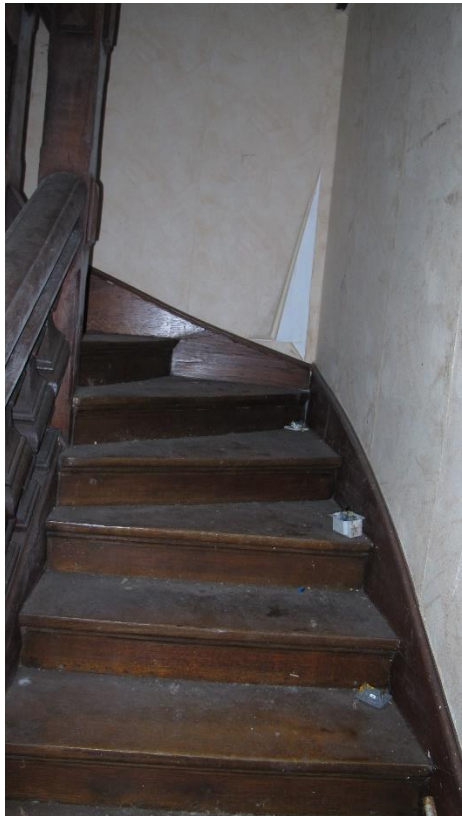
<p>Niveau de Risque : R3 – Risque faible</p> <p>Traces d'humidité sur les murs des escaliers</p>

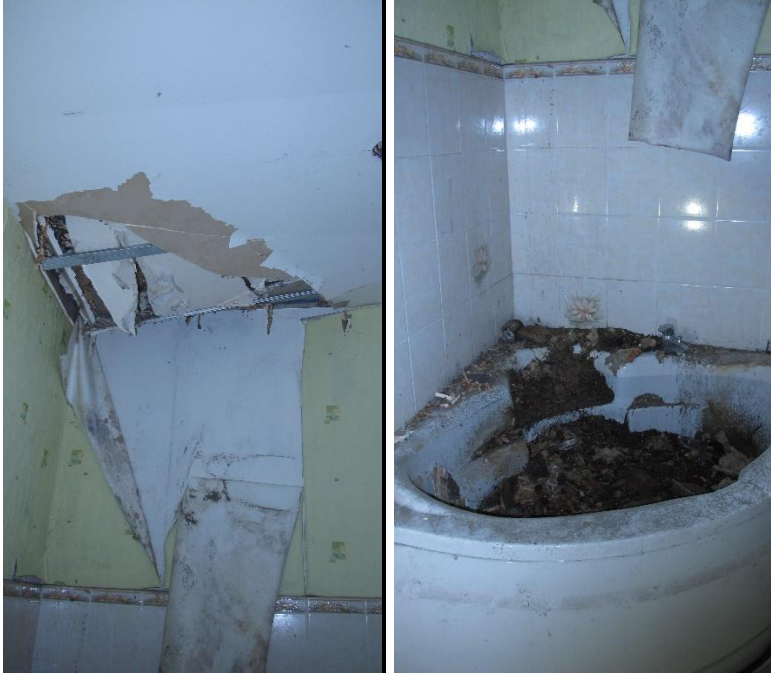
<p>Niveau de Risque : R2 – Risque moyen</p> <p>Salle de bain</p> <p>Effondrement du plafond</p>
2

Dans les combles nous avons relevés des traces d'infiltrations, notamment au-dessus de la salle de bain de l'étage où le plafond est effondré. Des moisissures sont visibles sur les poutres de charpente de cette zone (voir photos 1 et 2 §2.2.2)

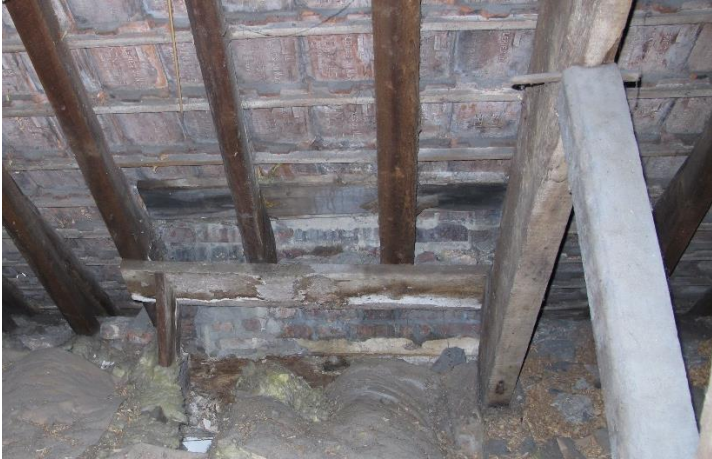
<p>Niveau de Risque : R2 – Risque moyen</p> <p>Au-dessus salle de bain</p> <p>Traces d'humidité sur la poutre, moisissures</p> <p>Infiltration d'eau</p>
3

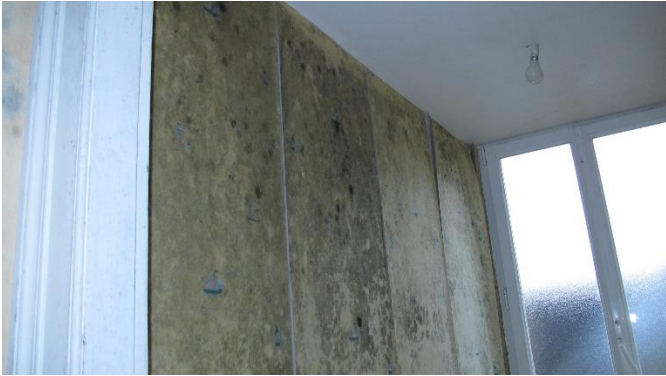
<p>Niveau de Risque : R3 – Risque faible</p> <p>Toilette</p> <p>Trace d'humidité sur les murs</p>

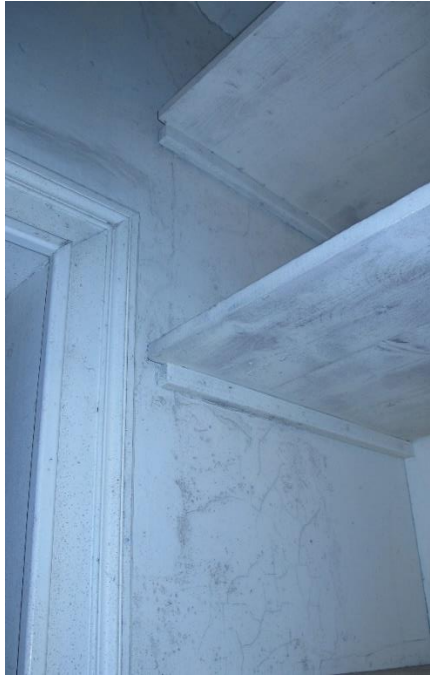
<p>Niveau de Risque : R3 – Risque faible</p> <p>Dressing chambre 5 Faïençage et fissures dans la cloison</p>
5

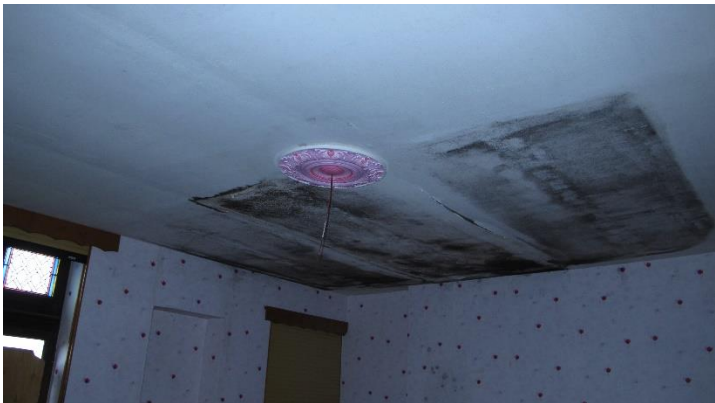
<p>Niveau de Risque : R3 – Risque faible</p> <p>Chambre 5 Trace d'humidité en plafond</p>
6

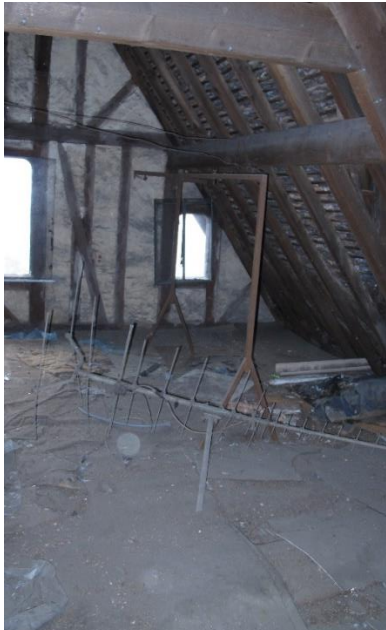
<p>Niveau de Risque : R3 – Risque faible</p> <p>Au-dessus chambre 5 Vide entre les ardoises, mauvais recouvrement</p>

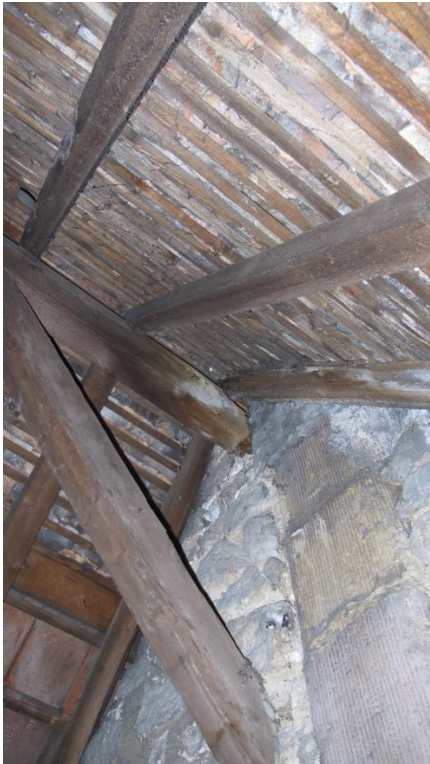
<p>Niveau de Risque : R3 – Risque faible</p> <p>Au-dessus chambre 5, façade arrière</p> <p>Humidité à l'appui de la panne faitière et sur l'arbalétrier</p>
8

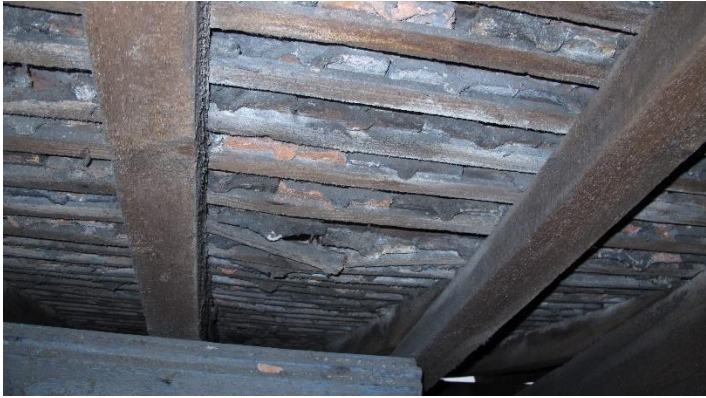
<p>Niveau de Risque : R3 – Risque faible</p> <p>Litem cassé</p>
10

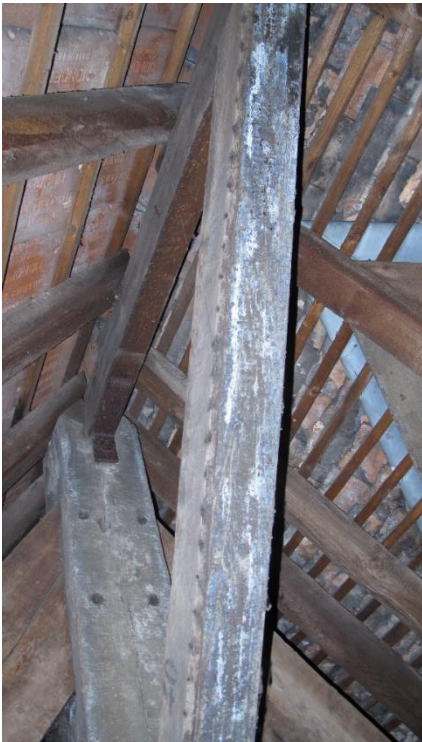
<p>Niveau de Risque : R3 – Risque faible</p> <p>Moisissures sur la contre-fiche</p>

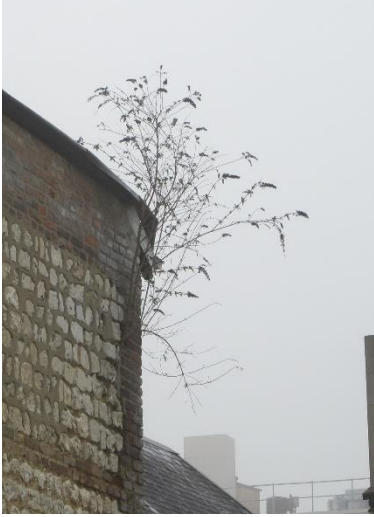
<p>Niveau de Risque : R3 – Risque faible</p> <p>Façade arrière</p> <p>Présence de végétaux et briques disjointes</p>
3

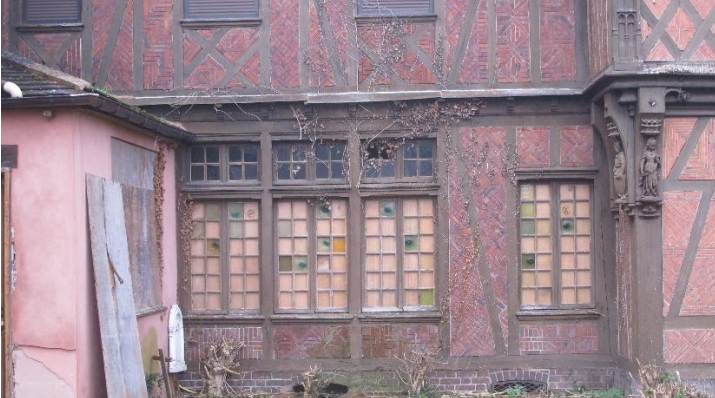
<p>Niveau de Risque : R3 – Risque faible</p> <p>Façade avant</p> <p>Vitrages cassés et végétaux grimpant en façade</p> <p>Vides entre l'ossature bois et le remplissage</p>

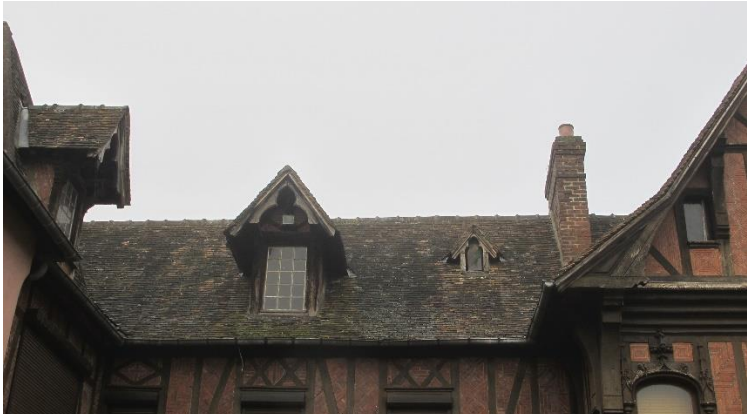
<p>Niveau de Risque : R3 – Risque faible</p> <p>Façade avant</p> <p>Ardoises disjointes, présence de mousse en toiture</p>
5

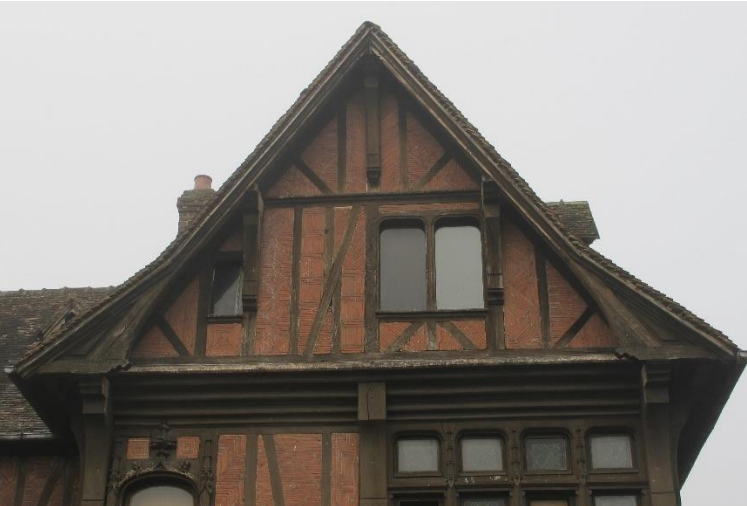
<p>Niveau de Risque : R3 – Risque faible</p> <p>Façade avant</p> <p>Vides entre l'ossature bois et le remplissage</p>
6

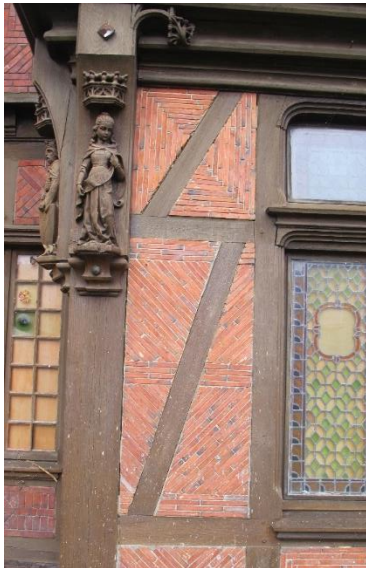
<p>Niveau de Risque : R3 – Risque faible</p> <p>Façade avant</p> <p>Vides entre l'ossature bois et le remplissage</p>

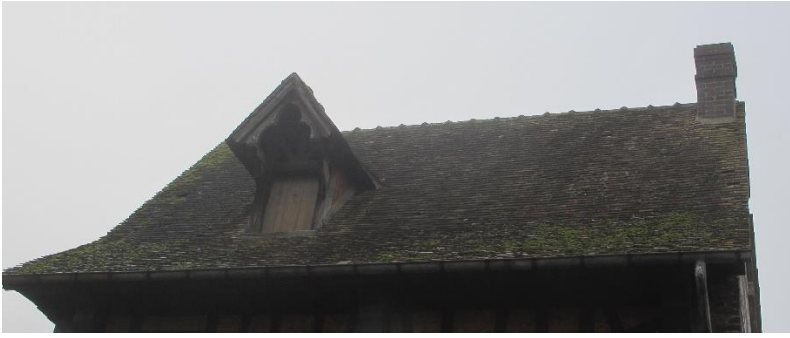
<p>Niveau de Risque : R3 – Risque faible</p> <p>Présence de mousse en toiture et ardoises disjointes</p>
8

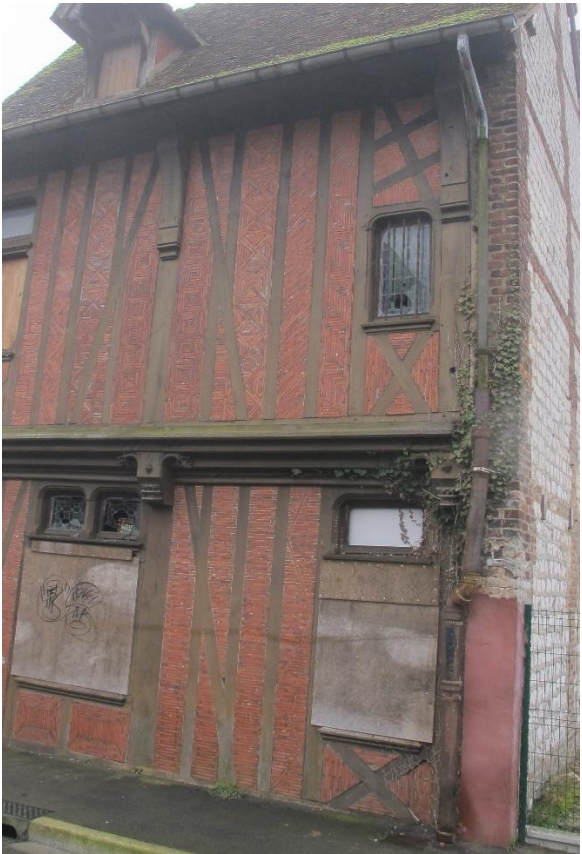
<p>Niveau de Risque : R3 – Risque faible</p> <p>Vides entre l'ossature bois et le remplissage Vitrages cassés Traces d'humidité autour de la descente d'eau pluviale</p>
9

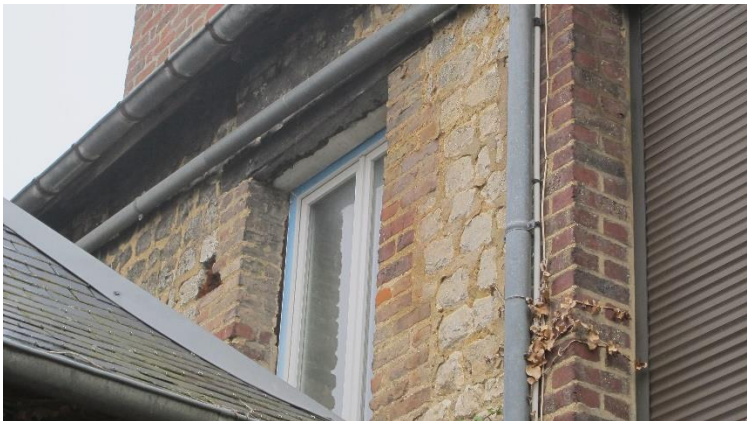
<p>Niveau de Risque : R3 – Risque faible</p> <p>Chute de brique</p>

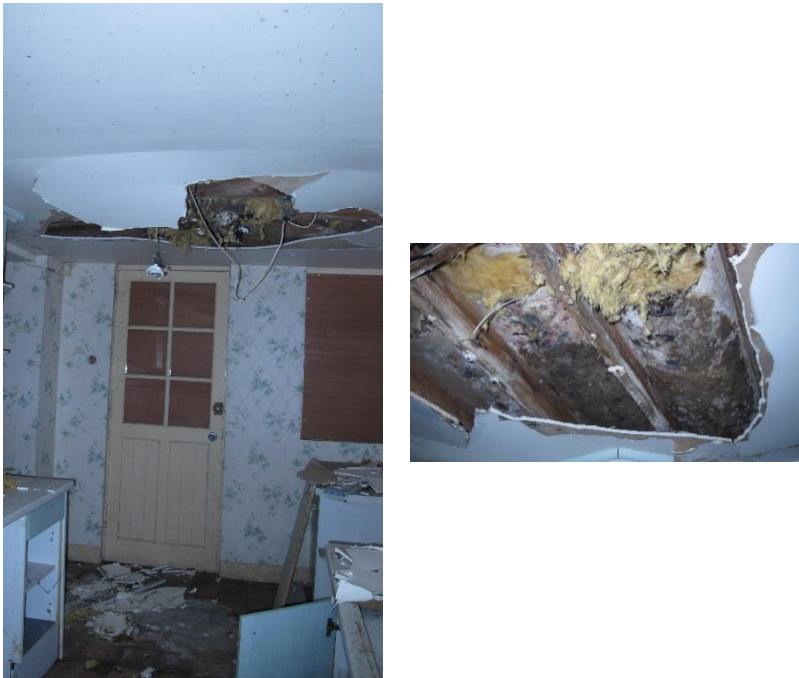
<p>Niveau de Risque : R2 – Risque moyen</p> <p>Cuisine 1</p> <p>Effondrement du plafond de la cuisine</p> <p>Trace d'humidité</p>
2

La zone la plus à risque est le plancher au-dessus de la cuisine 1, une partie s'est effondrée et des éléments sont désolidarisés et prêts à tomber. Nous recommandons la purge de ces éléments ainsi qu'un balisage de la zone effondrée pour en interdire l'accès et mettre en sécurité cette zone de plancher.

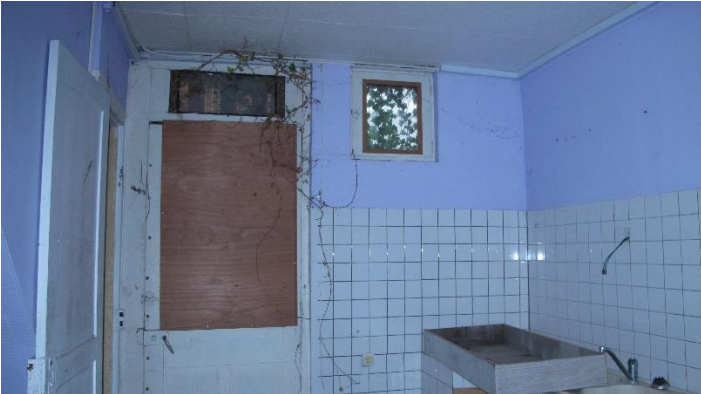
<p>Niveau de Risque : R3 – Risque faible</p> <p>Cuisine 2</p> <p>Vitrage brisé, les végétaux se propagent à l'intérieur de la pièce</p>
3

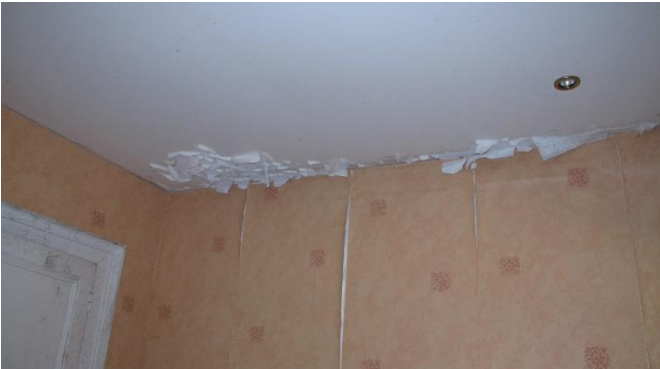
<p>Niveau de Risque : R3 – Risque faible</p> <p>Salon 2 – Côté façade arrière</p> <p>Trace d'humidité dans le plafond et les murs</p>

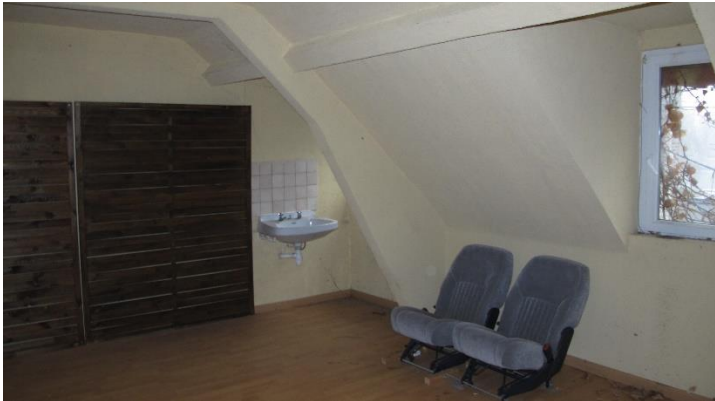
<p>Niveau de Risque : R4 – Absence de risque</p> <p>Chambre 6</p> <p>Pas de pathologie significative</p>
2

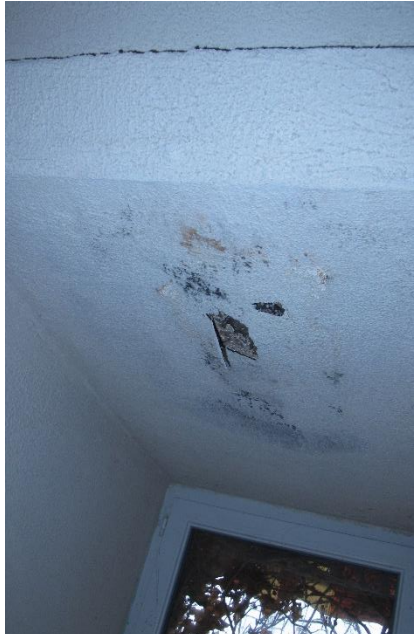
<p>Niveau de Risque : R3 – Risque faible</p> <p>Chambre 7</p> <p>Infiltration</p>

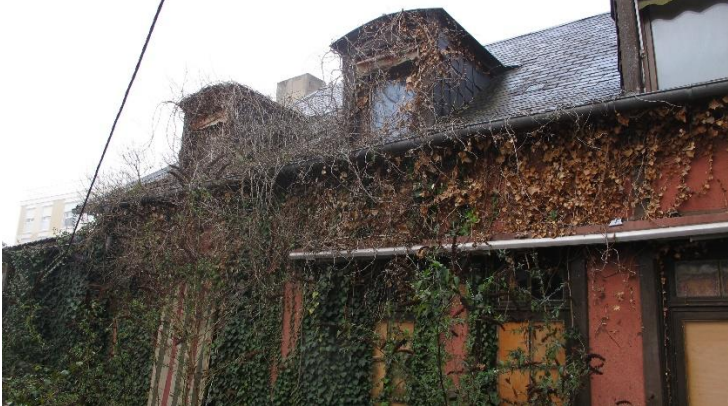
<p>Niveau de Risque : R3 – Risque faible</p> <p>Façade avant</p> <p>Forte végétalisation en façade</p>
2

Les façades, en particulier la façade avant de la maison secondaire, sont colonisées par les végétaux. Nous préconisons un traitement complet des façades incluant :

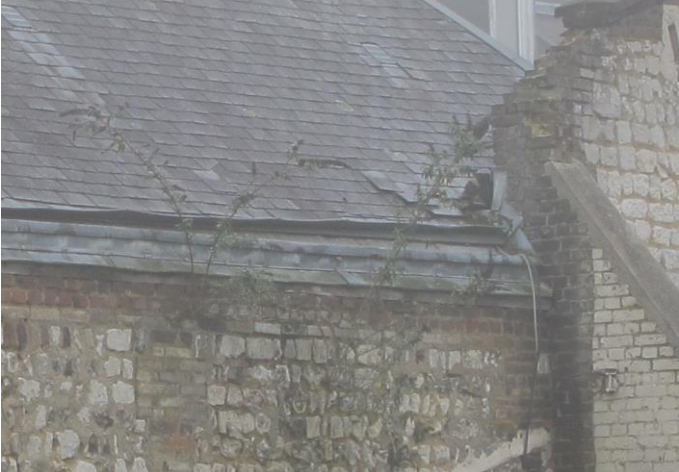
<p>Niveau de Risque : R3 – Risque faible</p> <p>Façade arrière</p> <p>Végétaux en façade</p> <p>Couverture disjointe</p> <p>Chéneau bouché, chute de briques</p>
