Rapport de synthèse du cabinet « ALISE »  
sur l'indice de cavité n°76.116.148

**Commune de BOOS (Seine-Maritime)**

**Indice n°76.116.148**

**RAPPORT DE SYNTHÈSE**

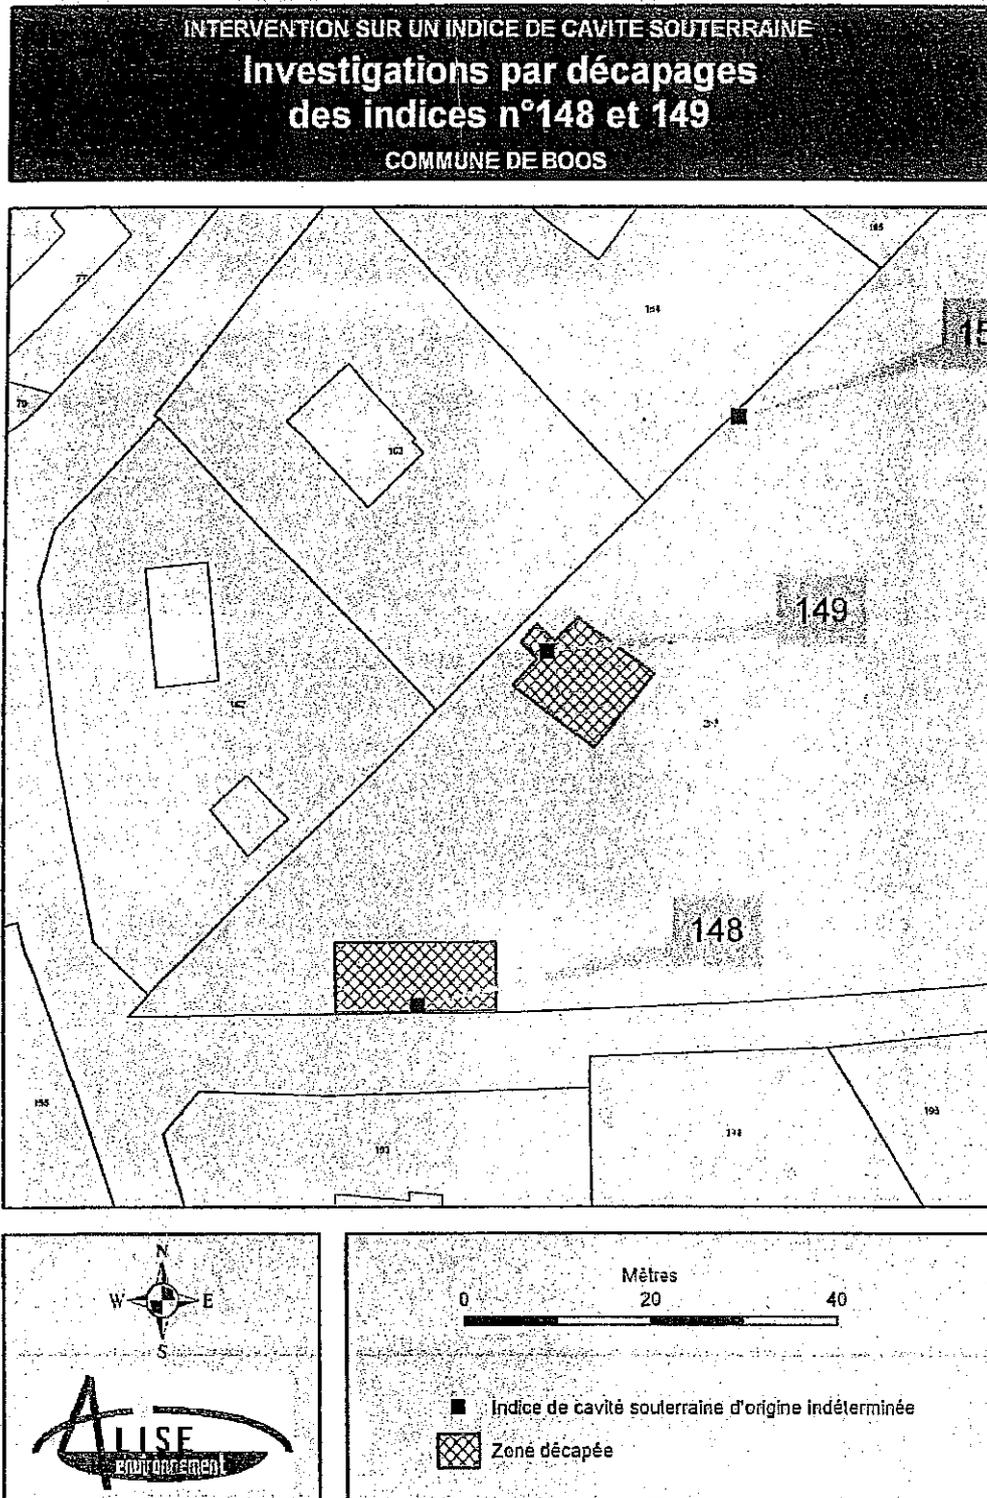
Figure 4 : Zones décapées

Le décapage a concerné une surface d'environ 131 m<sup>2</sup> (17.5 m de long sur 7.5 m de large, centrée sur l'indice) sur une profondeur moyenne de l'ordre de 1,30 m.

A l'issue de ce décapage, aucune anomalie relative à la présence de cavité souterraine n'a été détectée. Nous signalons la présence de quelques remblais, de traces d'humidité (liées à la topographie), et enfin un niveau de sable très localisé.

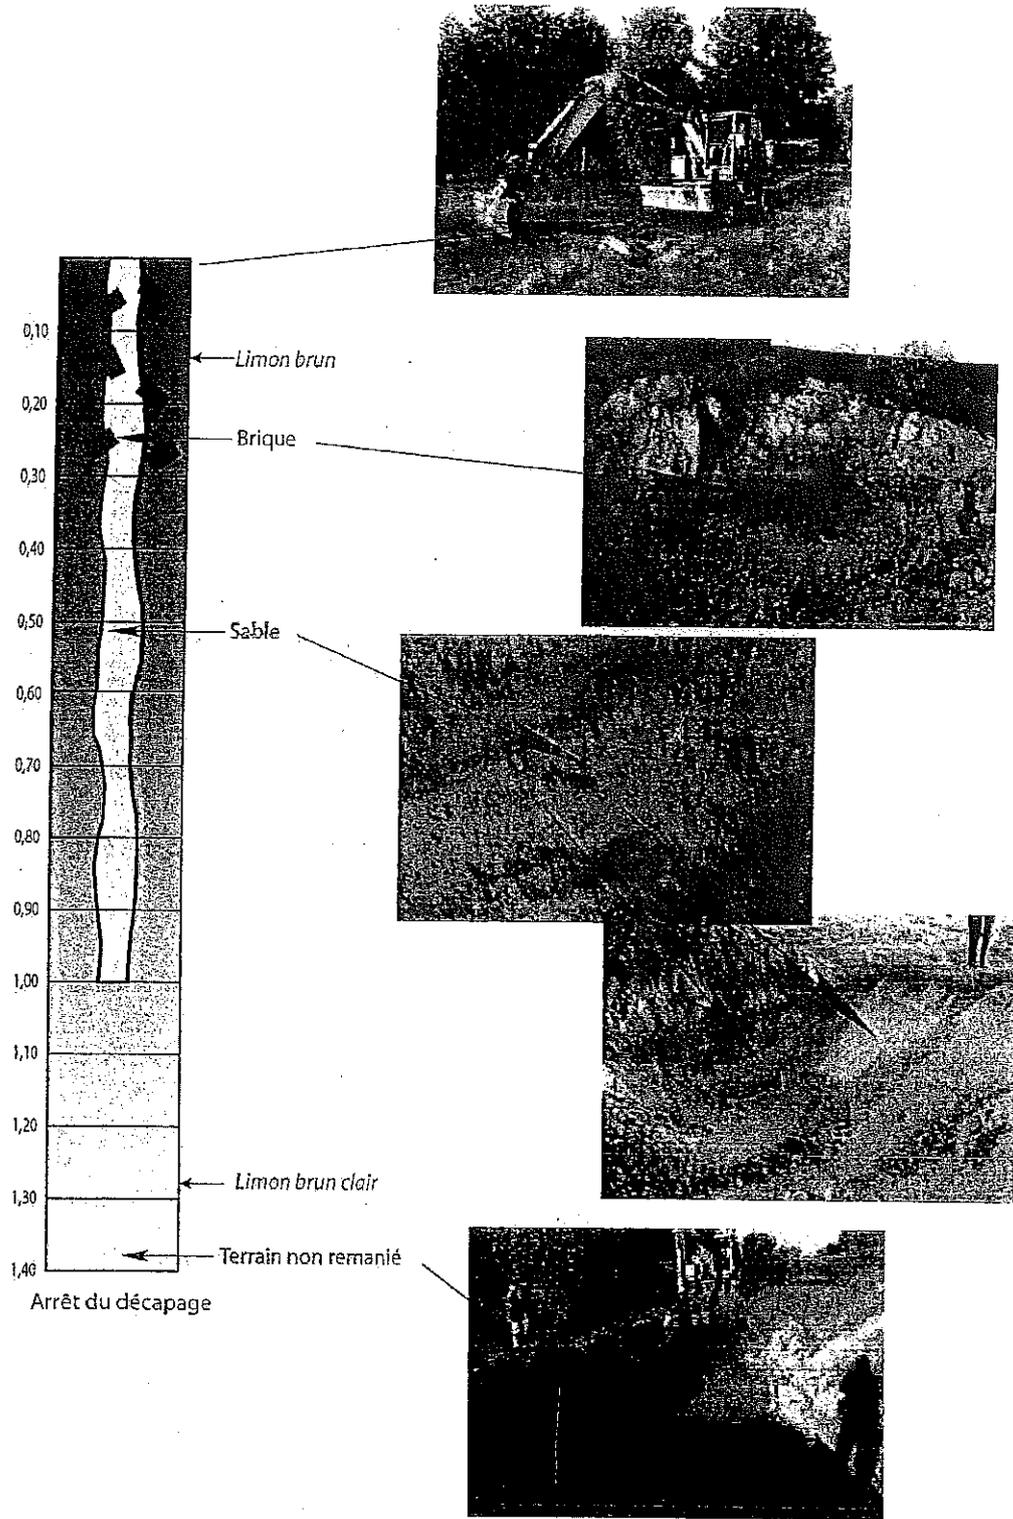
Figure 5 : Coupe des formations superficielles au droit de l'indice

Le décapage a permis d'établir un « log » géologique normal compte-tenu du contexte géologique régional.

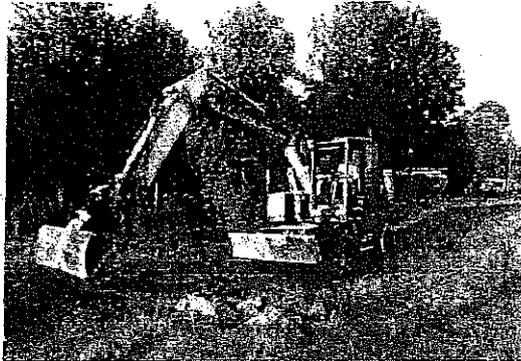
**Photographie 1 : Site d'étude de l'indice n°76-116-148**
