BILAN HYDROLOGIQUE

Commune de Saint Paër

9382-1 - Version A du 12 décembre 2013

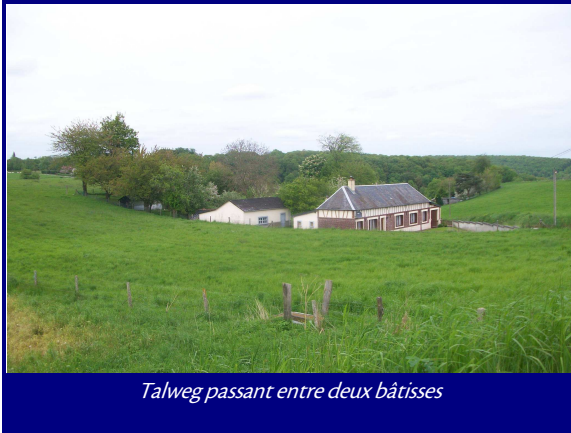
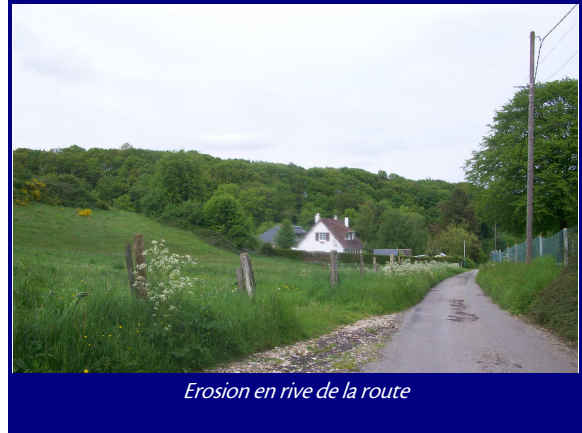
Au niveau du talweg SP3.3, la forte pente provoque la dégradation et le dépôt de limons et cailloux sur la route. (cf: dysfonctionnements SPA(d11) et SPA(d1) voir photo 1: vue a et b).

Photo 1(vues a et b) : Dysfonctionnement au niveau du talweg SP3.3

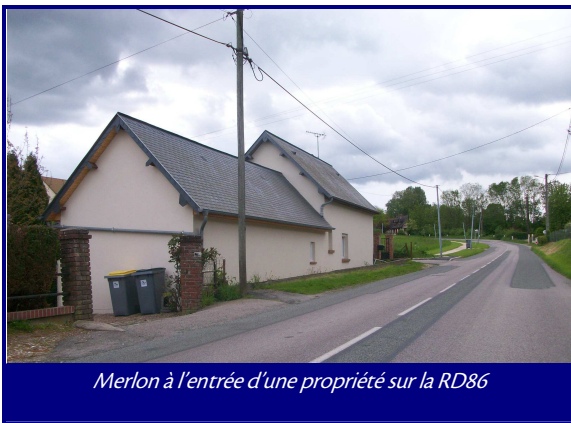
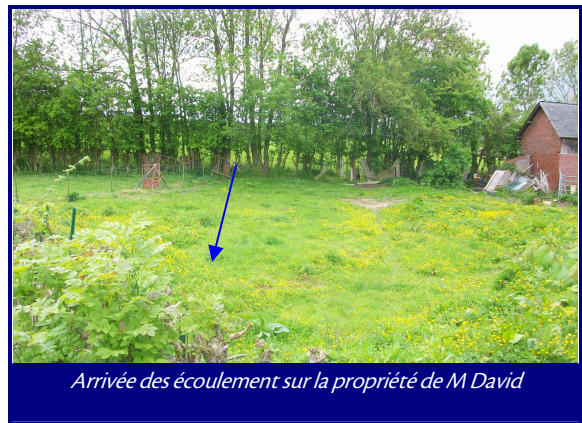
Photo 2(vues a et b) : Dysfonctionnement au niveau du talweg principal SP3

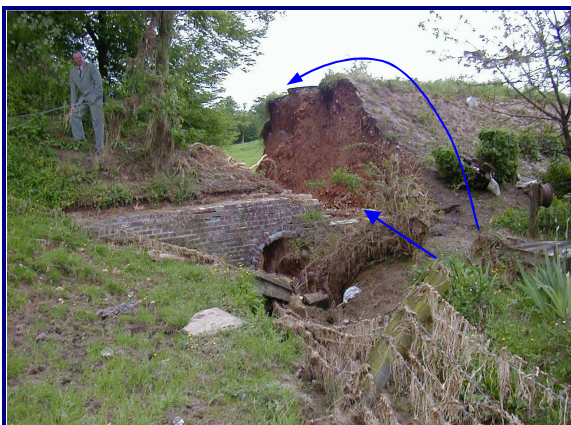
Photo 3(vues a et b) : Rue d'Ybouville (mai 2000)

Rue d'Ybouville effondrée, on distingue encore le ponceau en brique. Le niveau de surverse atteignait environ 50 cm au dessus de la chaussée.

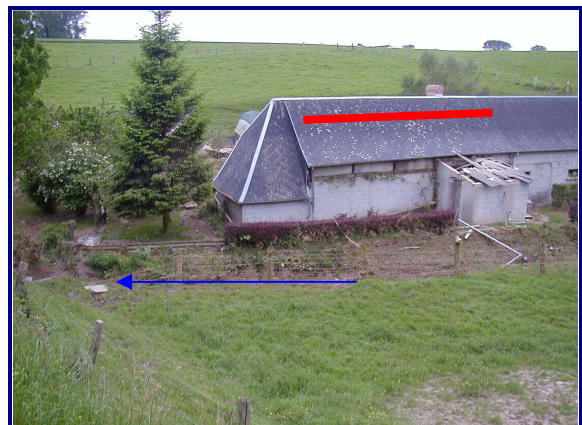
Habitation inondée en amont du remblai routier. Prise de vue à partir de la chaussée, le niveau d'eau atteint approximatif est représenté par le trait rouge.

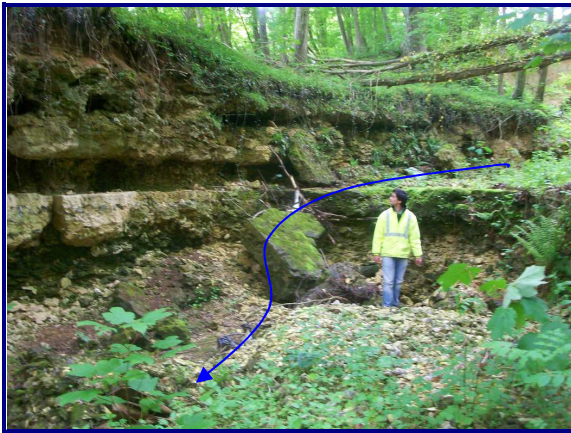
Photo 4(vues a et b) : Ravin et la voie communale en aval

A l'approche du Paulu, il a été observé une ravine au niveau de la Forêt des Vieux (*voir photo 4 : vue a*). Cette ravine, creusée au XVII^e siècle, avait pour objectif de détourner des eaux de ruissellement et les diriger directement vers la rivière, afin de protéger le bois des inondations. La conséquence directe est une accélération des eaux vers l'aval.

Ravin d'origine anthropique en amont du Paulu, vraisemblablement exposé à l'érosion.

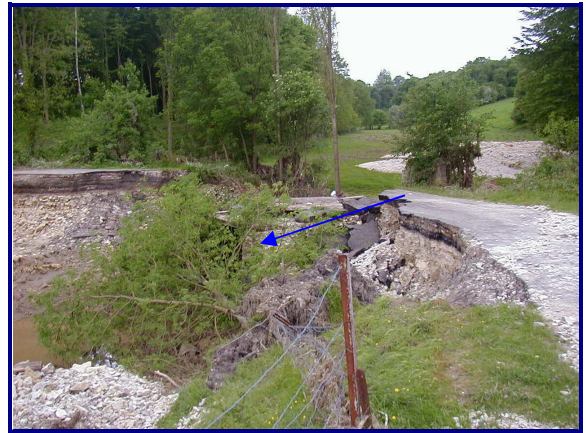
Cette voie communale à également été emportée malgré un ponceau en brique conséquent sous chaussée (DIREN mai 2000)

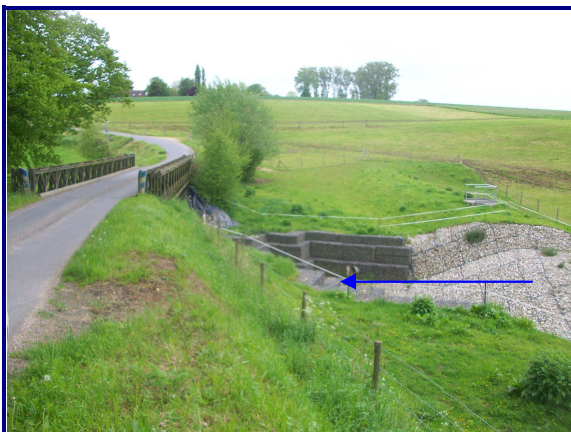
Photo 5(vues a et b) : Les ouvrages réalisés par le SMBVAS suite au inondation de mai 2000.

Suite à la démolition de la propriété en amont de la rupture de la route (photo 3b), un ouvrage a été réalisé par le SMBVAS.

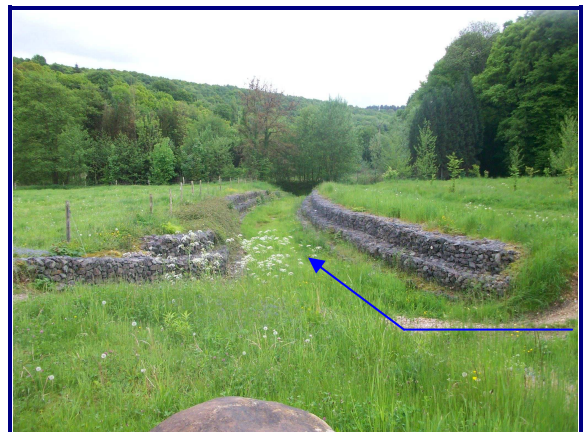
Ouvrage réalisé par le SMBVAS en aval de l'ouvrage sous la voie ferrée. Cet ouvrage guide les eaux de ruissellement vers l'Austreberthe

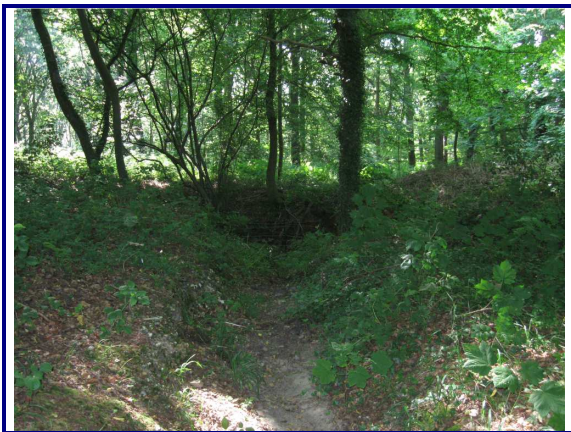
Photo 6(vues a et b) : Bétoire au niveau de la route menant au Bas-Aulnay

Vue a : Petit fossé dirigeant les eaux de la route vers la bétoire

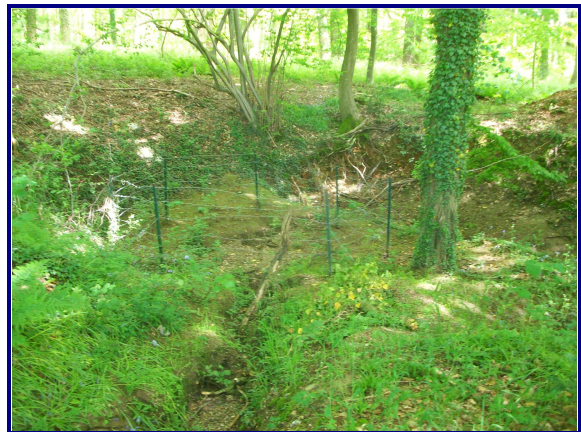
Vue b : bétoire clôturée

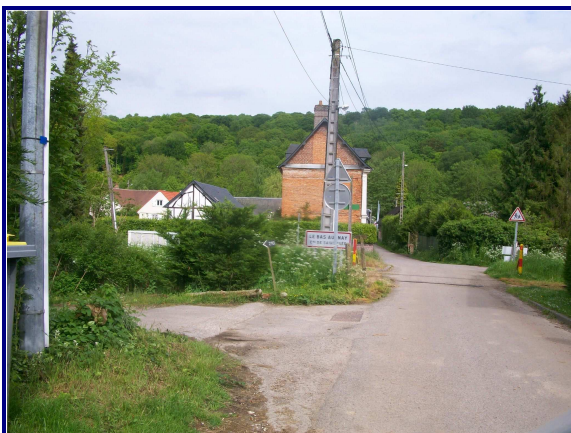
Photo 7(vues a et b) : Ravin en amont du Bas Aulnay et l'entrée du hameau

Vue a : merlon au niveau d'une entrée charretière

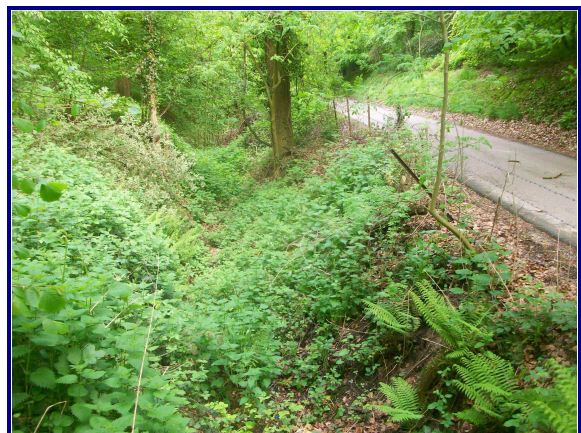
Plus en aval, le bois présente une forte pente au niveau duquel s'est développé un ravinement important (sur les deux axes d'écoulements (*cf: voir photo 7 ci-dessous: vue b*)). Les ruissellements reprennent ensuite la voie communale. Il a été constaté que plusieurs habitations possèdent une entrée charretière rehaussée (*cf: voir photo 7 ci-dessous: vue a*).

Vue b : Ravinement le long de la route
