DOSSIER DE DIAGNOSTICS TECHNIQUES

Référence : 116421

Bien : **Maison individuelle**

Adresse : **10 rue Dautresme
76500 ELBEUF**

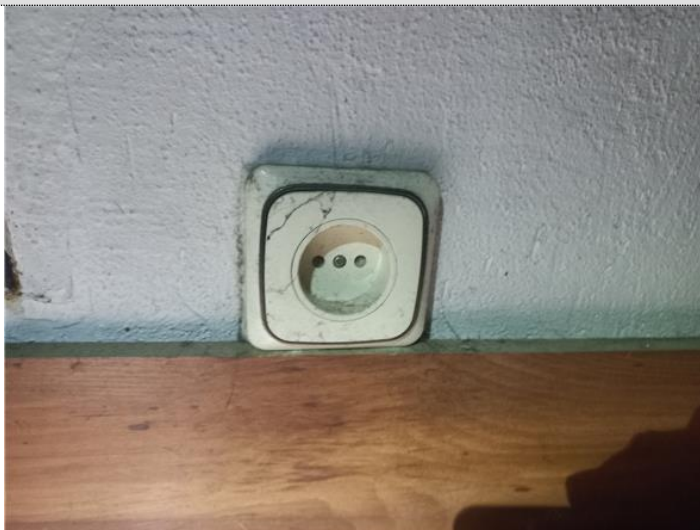
Point de contrôle N° B.3.3.6 a1)

Description : Au moins un socle de prise de courant ne comporte pas de broche de terre.

Observation(s) Présence de prises de courant non reliées à la terre.

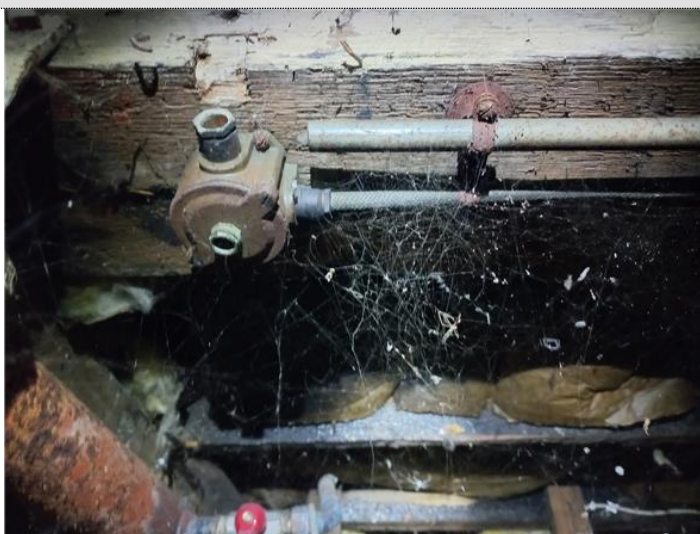
Point de contrôle N° B.3.3.7 a)

Description : Au moins un CONDUIT métalliques en montage apparent ou encastré, comportant des CONDUCTEURS, n'est pas relié à la terre.

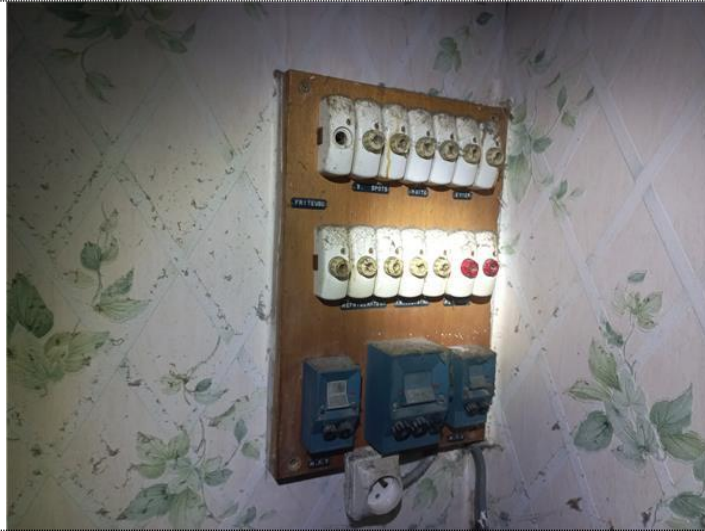
Point de contrôle N° B.4.3 b)

Description : Le type d'au moins un FUSIBLE ou un DISJONCTEUR n'est plus autorisé (fusible à tabatière, à broches rechargeables, COUPE-CIRCUIT A FUSIBLE de type industriel, DISJONCTEUR réglable en courant protégeant des CIRCUITS terminaux).

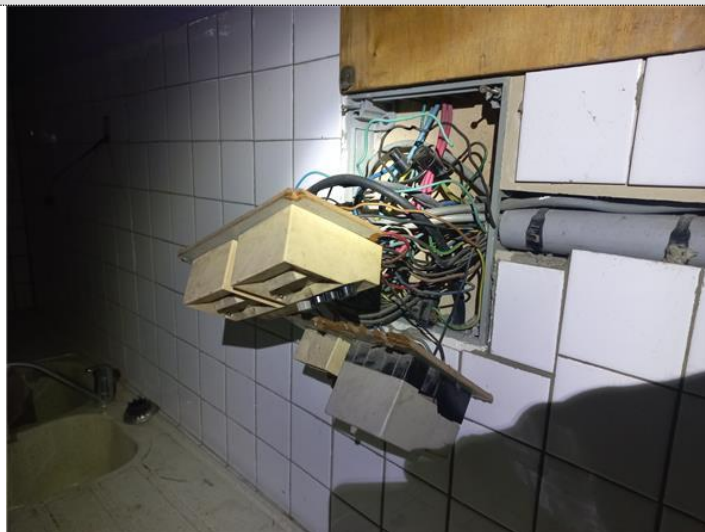
Point de contrôle N° B.7.3 a)

Description : L'ENVELOPPE d'au moins un matériel est manquante ou détériorée.

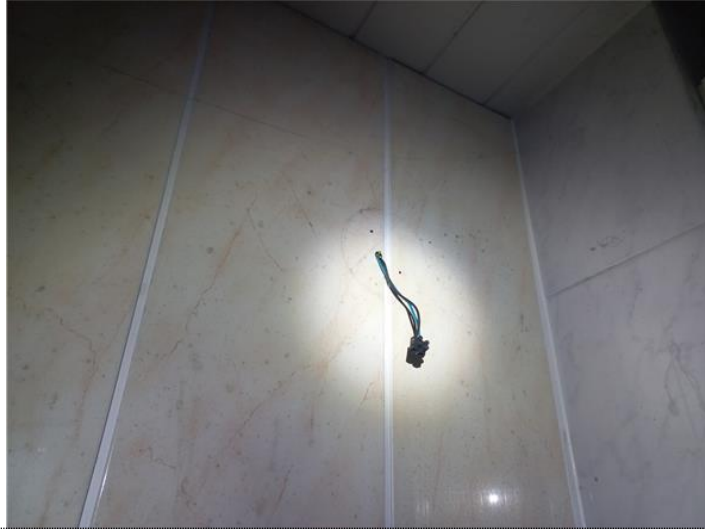
Point de contrôle N° B.8.3 e)

<u>Description :</u>	Au moins un CONDUCTEUR isolé n'est pas placé sur toute sa longueur dans un conduit, une goulotte, une plinthe ou une huisserie, en matière isolante ou métallique, jusqu'à sa pénétration dans le MATERIEL ELECTRIQUE qu'il alimente.
<u>Observation(s)</u>	Présence de conducteurs non protégés par conduits, goulottes ou plinthes en matière isolante.
<u>Localisation :</u>

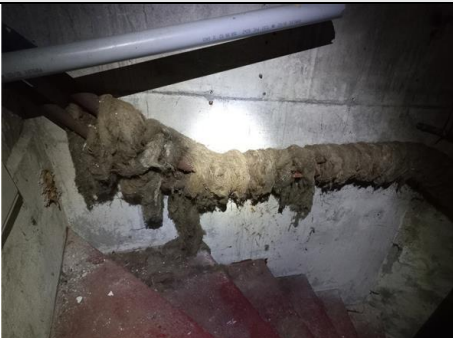
DESCRIPTION DU PRELEVEMENT :

<p>Objet : Calorifuge</p> <p>Support :</p> <p>Taille : 0 cm</p>
