Demandeur : **MAIRIE D'ELBEUF**

**DIAGNOSTIC GEOTECHNIQUE DES FALAISES ET PROPOSITIONS DE
PERIMETRES DE SECURITE ASSOCIES**

- COMMUNE D'ELBEUF-

n°affaire	indice	date	nbre de pages	réalisation	vérification
RO 7607 - 2153	1	Avril 2007	8+annexes	S.BASIRE	T. DUMOULIN

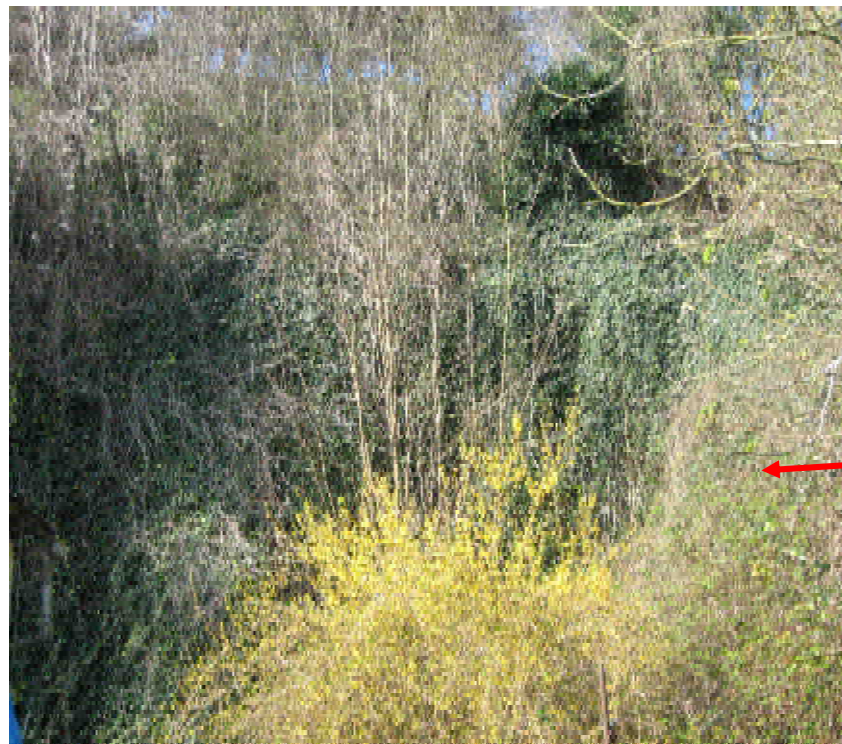
Végétation dense empêchant une étude précise de la falaise

Risque naturel			Périmètre de Sécurité	Catégorie	Fiche n°2.2
Situation	Aléa	Vulnérabilité	10 m	Eboulements / Chutes de blocs	
Rue Artur Hulme	Fort	Forte

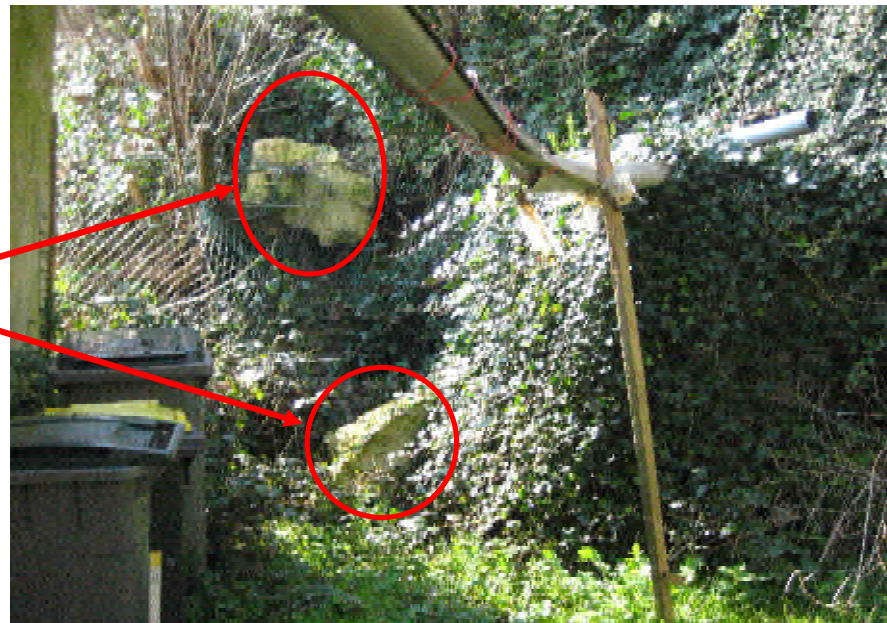
Chutes de gros blocs provenant de la falaise directement à proximité du bâtiment

Description du Site	Le site constitue le prolongement de la falaise de la fiche précédente et se situe au bout de l'impasse au niveau d'habitations vraisemblablement abandonnées.	
Linéaire de falaise	15 m	
Géométrie de la zone de départ	De part la végétation dont elle est recouverte, la falaise haute de 7-8m est difficilement observable et un diagnostic ne peut être précis. Cependant la forte pente et la morphologie générale très irrégulière de la falaise laisse présager la présence de sous-cavages et de blocs délimités par des fractures. En bas de pente on observe la présence de cônes d'éboulis; résultats de l'altération de la falaise ainsi que la présence de gros blocs éboulés. La présence de blocs instables de volume décimétrique voir plus important qui en se détachant pourraient rebondir et être projetés nous confortent dans l'idée que l'aléa ici à retenir est "fort".	
Evolution prévisible	La présence de la végétation empêche d'établir une prévision précise de l'évolution de la falaise. Sous l'action conjuguée de la pluie et du gel, le détachement de blocs plus ou moins important sur toute la surface de la falaise est à prévoir. De part la morphologie de la falaise des blocs pourraient rebondir sur la pente et être projetés.

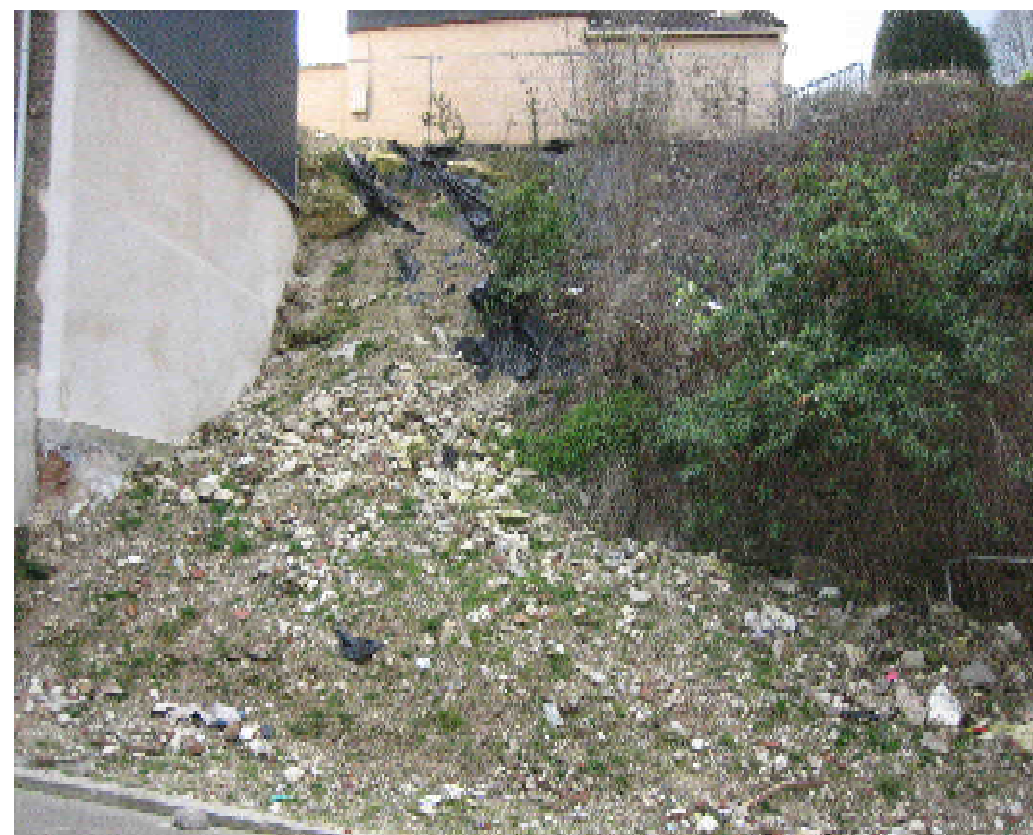
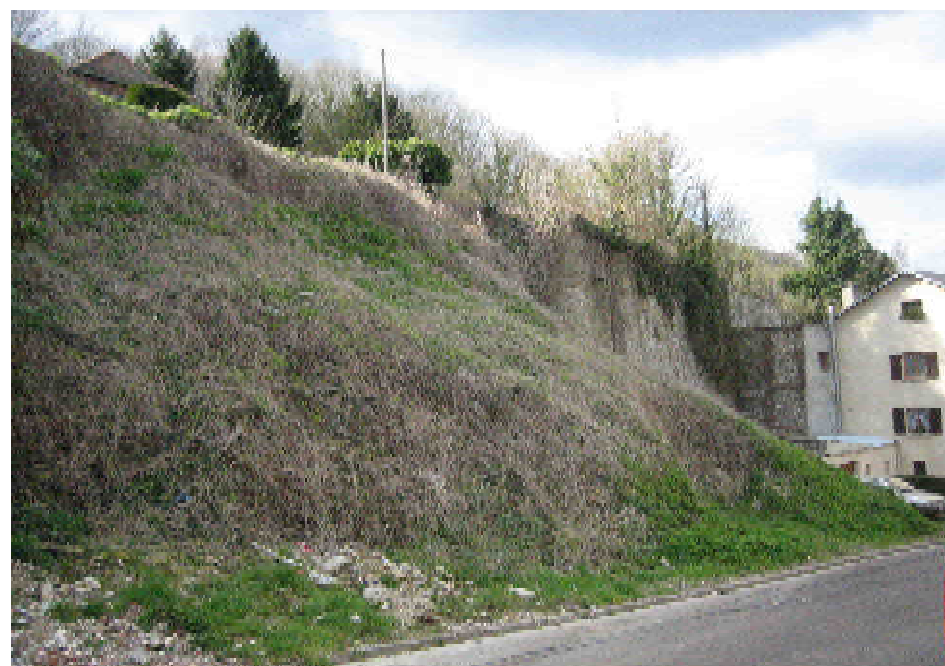
Le Site	
Description du Site	<p>Rue Artur Hulme, la falaise se situe au dessous des sites précédents (fiche 2.1 et 2.2). La falaise est délimitée à sa droite par une habitation et à sa gauche par un mur en maçonnerie servant de mur de soutènement pour le reste du linéaire.</p>
Linéaire de falaise	35 m
Géométrie de la zone de départ	<p>La falaise composé de limons, d'argilles à silex et blocs de craie présente une pente assez forte et se termine en cône d'éboulis. Elle est le siège de nombreux départs de blocs qui roulent le long de la pente pour finir sur le cône d'éboulis. La végétation présente sur la partie droite permet de retenir et de ralentir certains blocs du talus et ainsi de limiter l'érosion de la falaise. Cependant à gauche à côté de la maison on peut voir une zone de départ important d'éléments constituant la falaise, en effet, l'érosion y est intense. Pour limiter ces départs une géomembrane a été mis en place mais elle fut inefficace et totalement détruite.</p>

Evolution prévisible	<p>Dans l'état actuel de la falaise, notamment dans les zones ou la végétation est peu présente, celle-ci va subir les actions de la pluie et du gel qui vont engendrer de nombreux départ d'éléments. Ces éléments de taille de l'ordre du cm3 ne devraient que rouler sur la pente et finir leur chemin en bas de pente et voir sur la route</p>

Risque naturel			Périmètre de Sécurité proposé en pied de falaise	Catégorie	Fiche n° 2.3
Situation	Aléa	Vulnérabilité			
Rue Artur Hulme	moyen	moyenne	5 m	Eboulements / Chutes de blocs

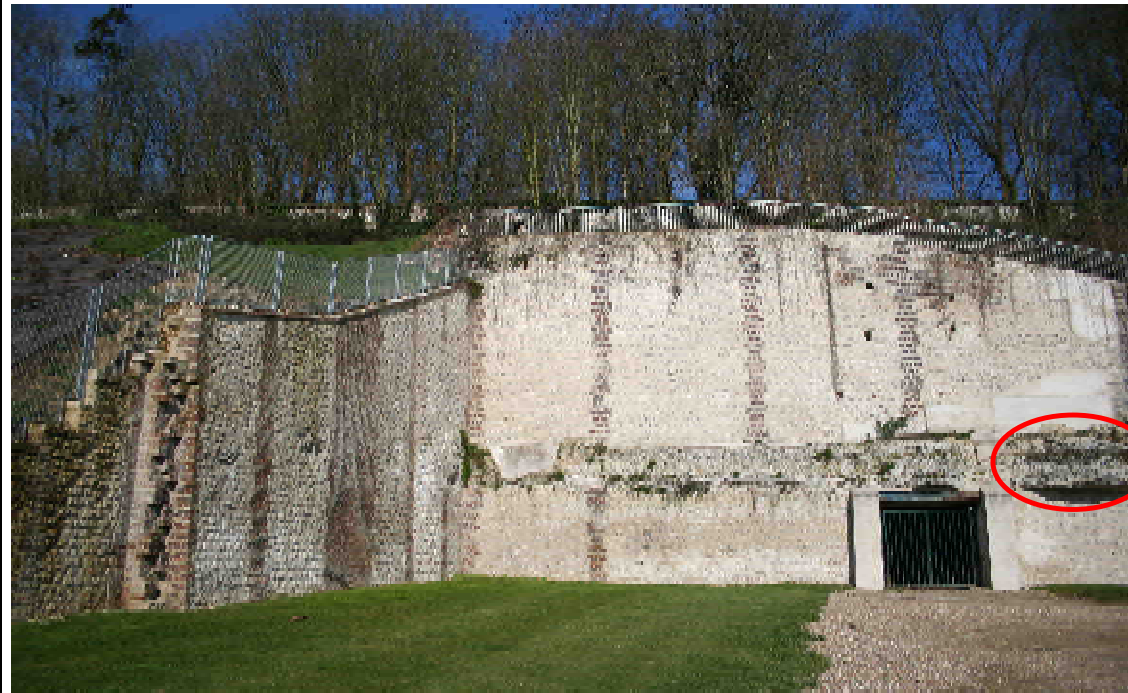
Zones en surplomb

Risque naturel			Périmètre de Sécurité proposé en pied de falaise	Catégorie	Fiche n°3.1
Situation	Aléa	Vulnérabilité	5 m	Eboulements / Chutes de blocs	
Rue Boucher de Perthes	Moyen	Moyenne

Description du Site	Rue Boucher de Perthes petit parc avant le pont, la partie étudiée se limitera aux parties de falaise visibles sur le mur en maçonnerie. Des caves ont été creusé dans la falaise et servent actuellement aux employés municipaux.	
Linéaire de falaise	30 m	
Géométrie de la zone de départ	Seules certaines parties de la falaise dépassent du mur en maçonnerie, ces zones de craie à silex quelque peu fracturées se trouvent en surplomb rue Boucher de Perthes petit parc avant le pont.	
Evolution prévisible	Dans la configuration actuelle certains blocs peuvent se détacher du toit des blocs de craie dépassant du mur en maçonnerie et des cavités.

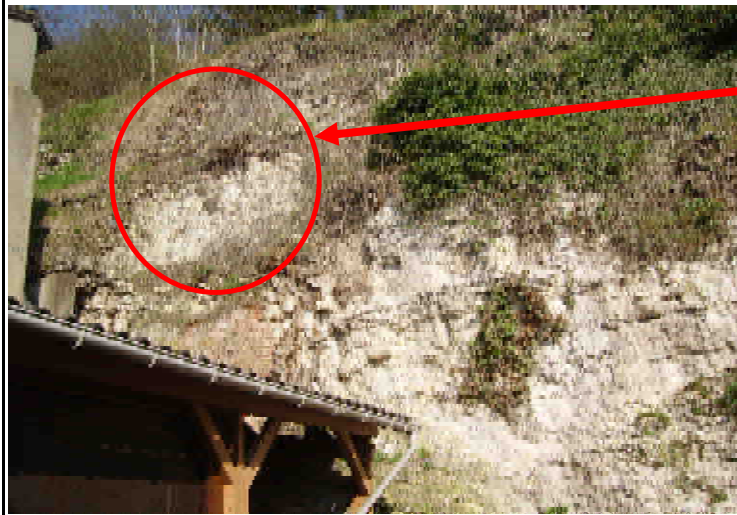
Secteur de la falaise fortement altéré protégé par un grillage plaqué

Risque naturel			Périmètre de Sécurité proposé en pied de falaise	Catégorie	Fiche n°4
Situation	Aléa	Vulnérabilité	5 m	Eboulements / Chutes de blocs	
Rue Bourgtheroulde	moyen	Fort

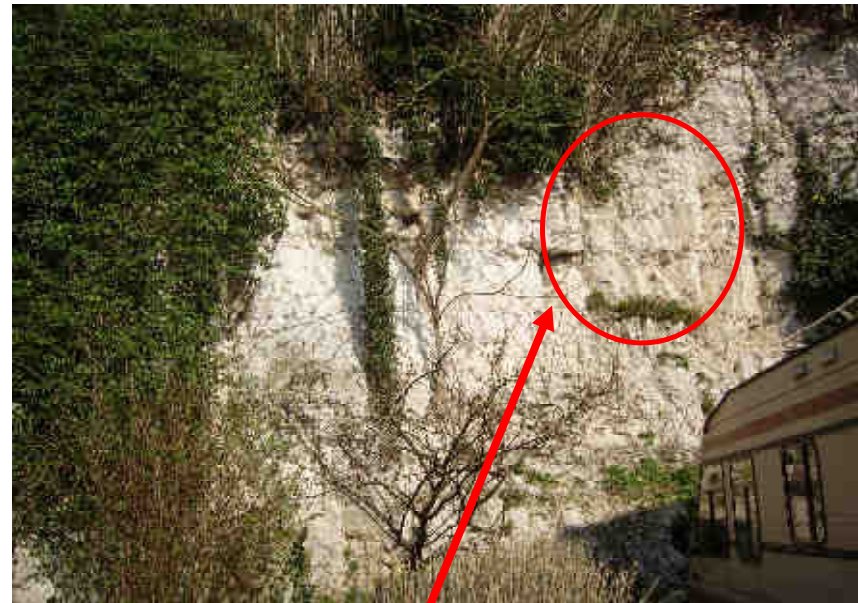
Blocs ou panneaux en surplomb potentiellement instable

Linéaire de falaise	50 m
Géométrie de la zone de départ	<p>La falaise verticale de craie à silex de 6-7 m de hauteur, montre de nombreuses fractures verticales, horizontales et subparallèles délimitant des blocs et des panneaux de craie potentiellement instables. La partie superficielle de la falaise est fortement altérée et présente de nombreux petits blocs instables. Cette partie augmente de taille en allant vers le Nord Ouest. Pour limiter les chutes de blocs provenant de la falaise altérée du grillage plaqué a été posé de part et d'autre de la falaise.</p>
Evolution prévisible	<p>Toute la surface de la falaise est sensible à d'éventuels détachements de blocs, accentués par la présence de nombreuses fractures verticales et de l'altération importante de la partie superficielle.</p>

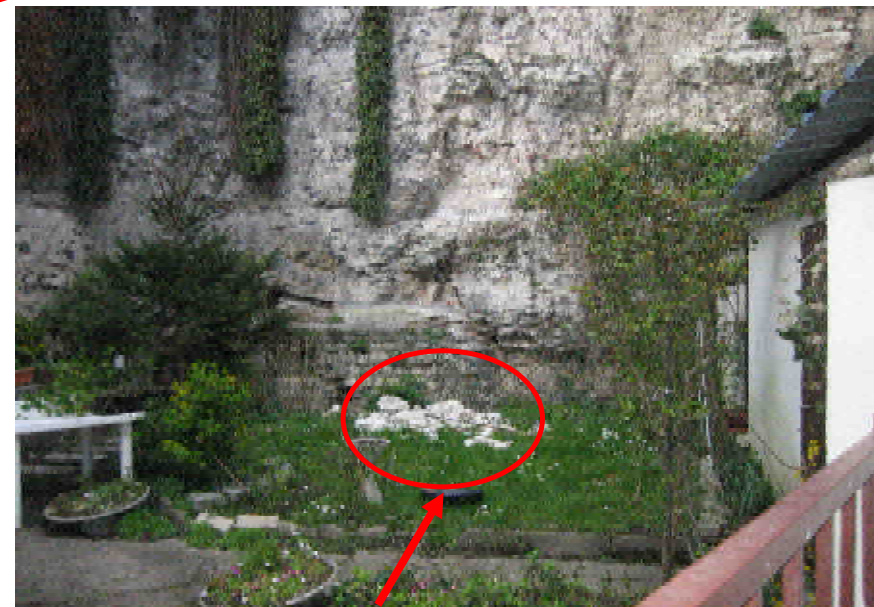
Chutes de blocs en pied de falaise

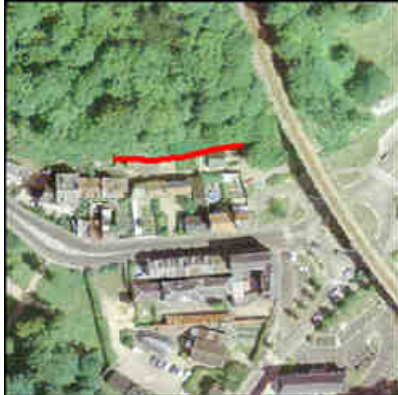
Le Site	
Description du Site	<p>La falaise de ce site se situe au niveau du rond point, au début de la rue de bourgtheroulde. La falaise se situe près des habitations et certains bâtiments sont directement adossés à elle.</p>

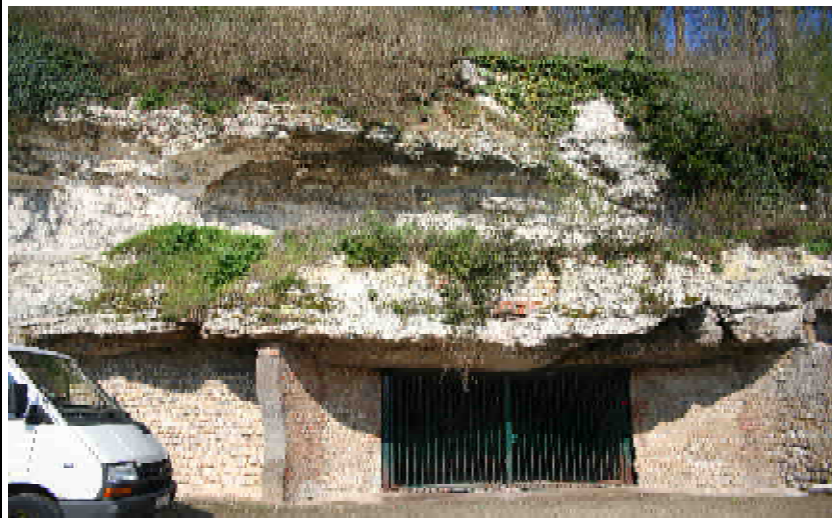
Petit panneau de craie délimité par des fractures arrières potentiellement instable

Risque naturel			Périmètre de Sécurité proposé en pied de falaise 10 m	Catégorie Eboulements / Chutes de blocs	Fiche n°3.2
Situation	Aléa	Vulnérabilité			
Rue Boucher de Perthes	moyen	Fort

Le Site	
Description du Site	Rue Boucher de Perthes petit parc avant le pont, la partie étudiée se limitera aux parties de falaise situées à gauche du maçonnerie. Des caves ont été creusées dans la falaise et servent actuellement aux employés municipaux.  
Linéaire de falaise	40 m
Géométrie de la zone de départ	La falaise de craie à silex se décompose en plusieurs zones : <ul style="list-style-type: none"> - Une partie inférieure située au dessus et en surplomb de la cave et du mur en maçonnerie. Cette partie de falaise semble assez massive cependant elle est parcourue par de nombreuses fractures ouvertes délimitant des blocs en équilibre précaire. - Une partie supérieure fortement altérée avec une zone en surplomb par rapport à la partie inférieure. Des fractures ouvertes sont aussi visibles dans cette partie, subparallèles à la paroi délimitant des blocs importants potentiellement instables.

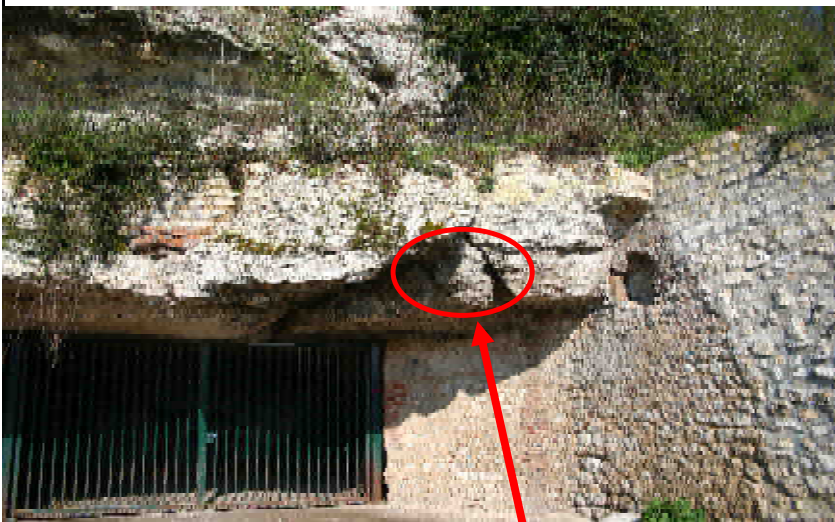
Bloc délimité par des fractures ouvertes en état de stabilité précaire

Evolution prévisible	Dans la configuration actuelle outre la chute de blocs par écaillage dus aux actions conjuguées de la pluie et du gel, le site constitue une zone sensible en effet certains blocs ou pan de falaise de volume pluridécimétrique, sont en état de stabilité précaires.

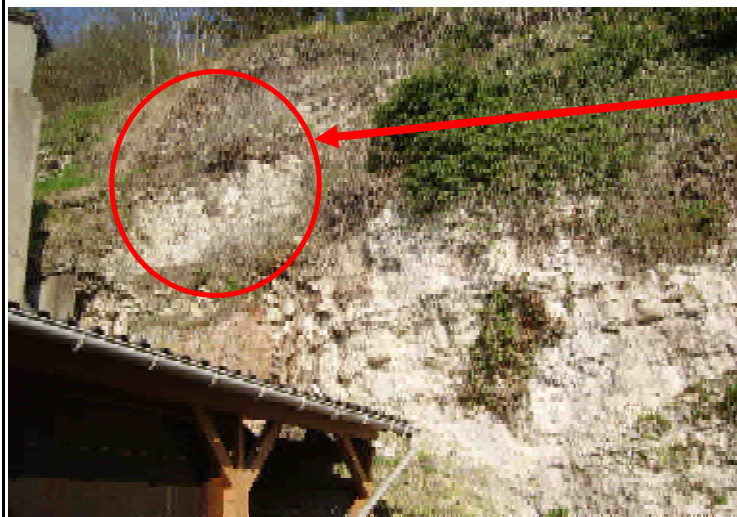
Secteur de la falaise fortement altéré protégé par un grillage plaqué

Risque naturel			Périmètre de Sécurité proposé en pied de falaise	Catégorie	Fiche n°4
Situation	Aléa	Vulnérabilité	5 m	Eboulements / Chutes de blocs	
Rue Bourgheroulde	moyen	Fort

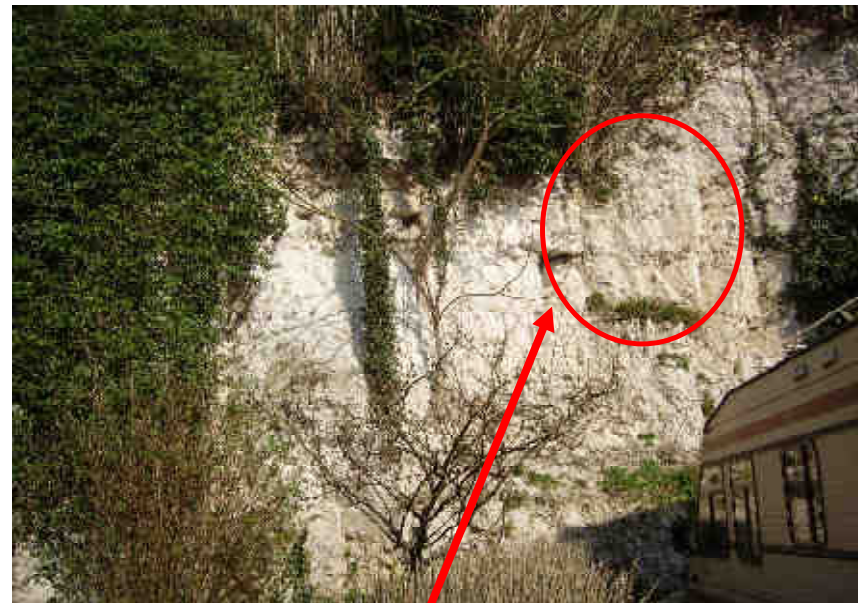
Blocs ou panneaux en surplomb potentiellement instable

Linéaire de falaise	50 m
Géométrie de la zone de départ	<p>La falaise verticale de craie à silex de 6-7 m de hauteur, montre de nombreuses fractures verticales, horizontales et subparallèles délimitant des blocs et des panneaux de craie potentiellement instables. La partie superficielle de la falaise est fortement altérée et présente de nombreux petits blocs instables. Cette partie augmente de taille en allant vers le Nord Ouest. Pour limiter les chutes de blocs provenant de la falaise altérée du grillage plaqué a été posé de part et d'autre de la falaise.</p>
Evolution prévisible	<p>Toute la surface de la falaise est sensible à d'éventuels détachements de blocs, accentués par la présence de nombreuses fractures verticales et de l'altération importante de la partie superficielle.</p>

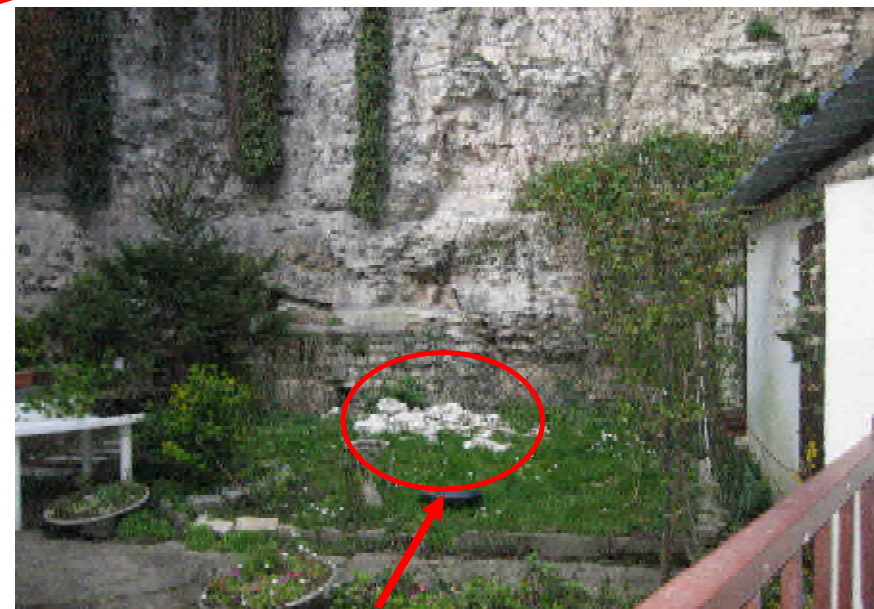
Chutes de blocs en pied de falaise

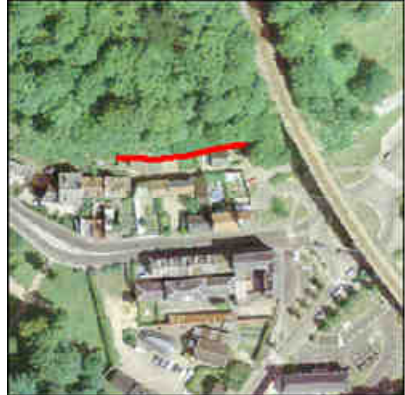
Le Site	
Description du Site	<p>La falaise de ce site se situe au niveau du rond point, au début de la rue de bourgheroulde. La falaise se situe près des habitations et certains bâtiments sont directement adossés à elle.</p>

Préconisation et périmètre de sécurité :

Dans l'état actuel de la falaise, des chutes de blocs de volumes pouvant être assez importants sont à prévoir ainsi un périmètre de sécurité de 5 m est à prévoir.

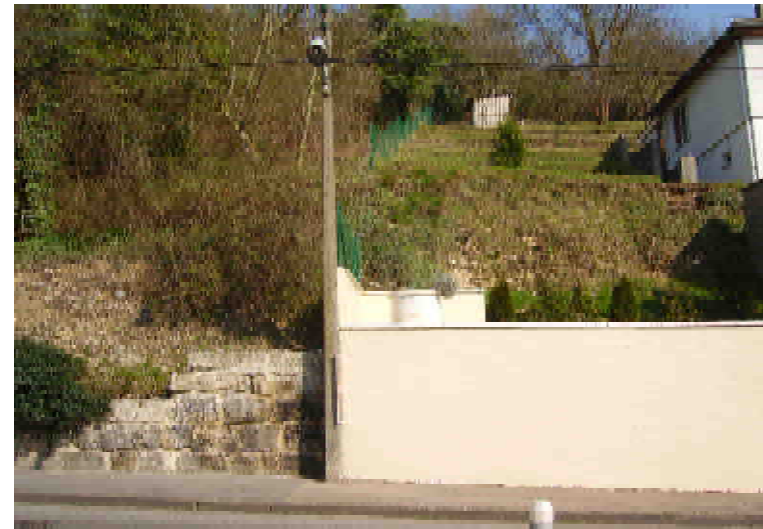
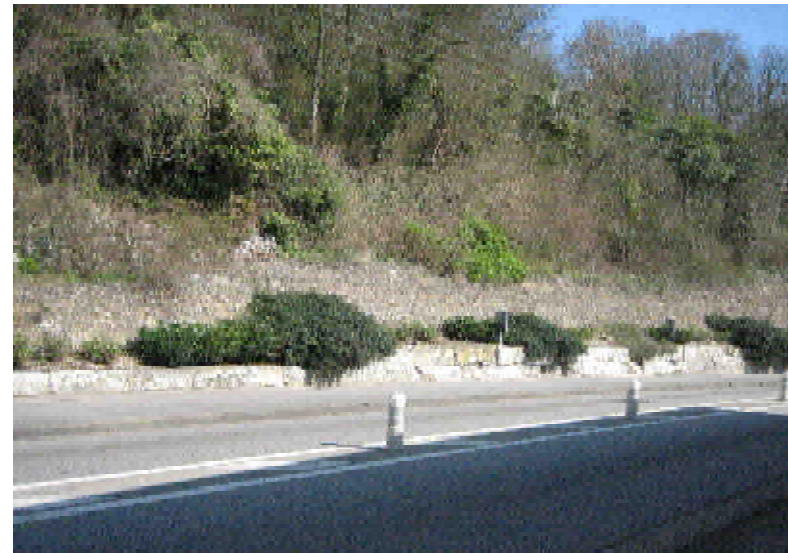
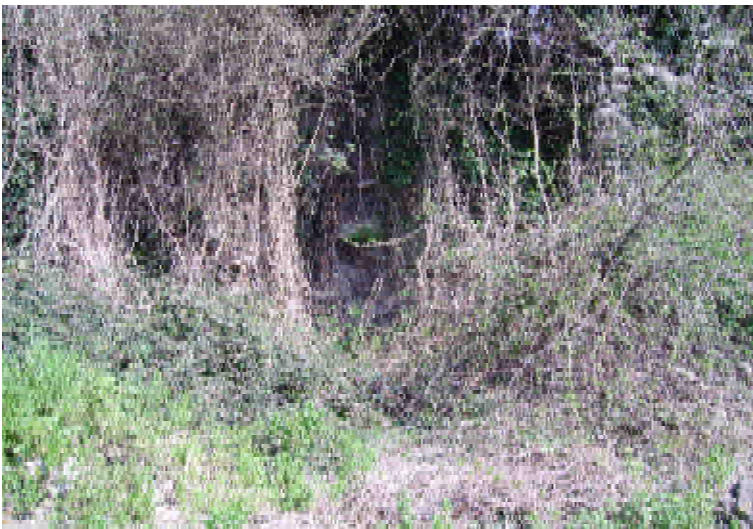
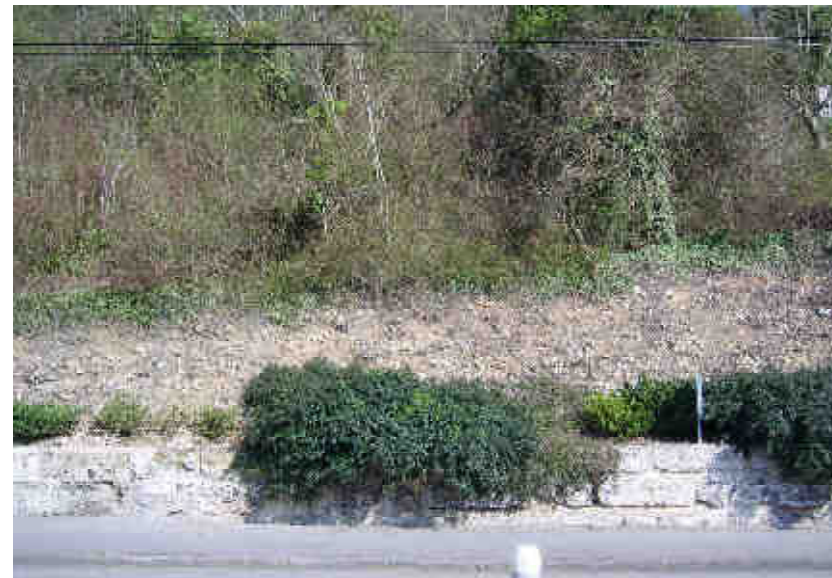
Le Site		
Description du Site	Le site se situe le long de la RD 913

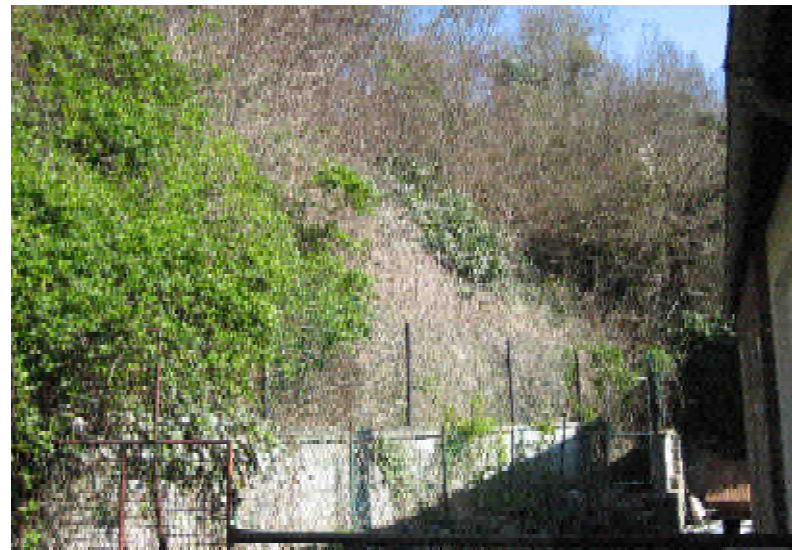
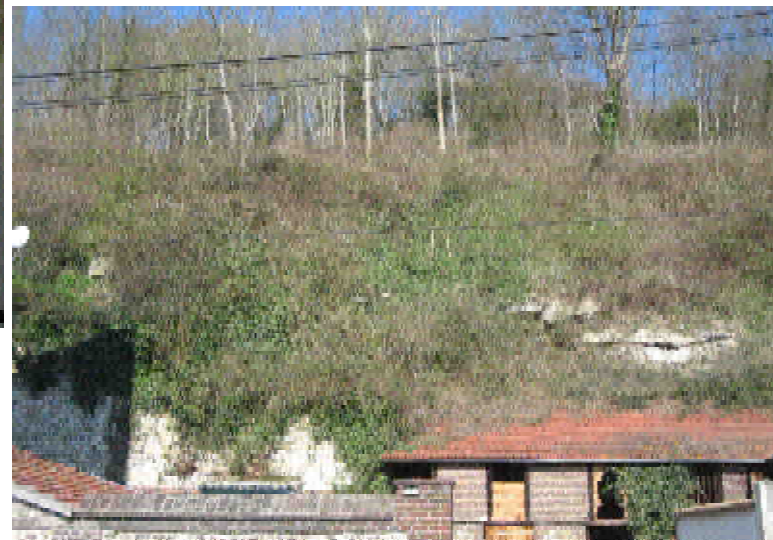
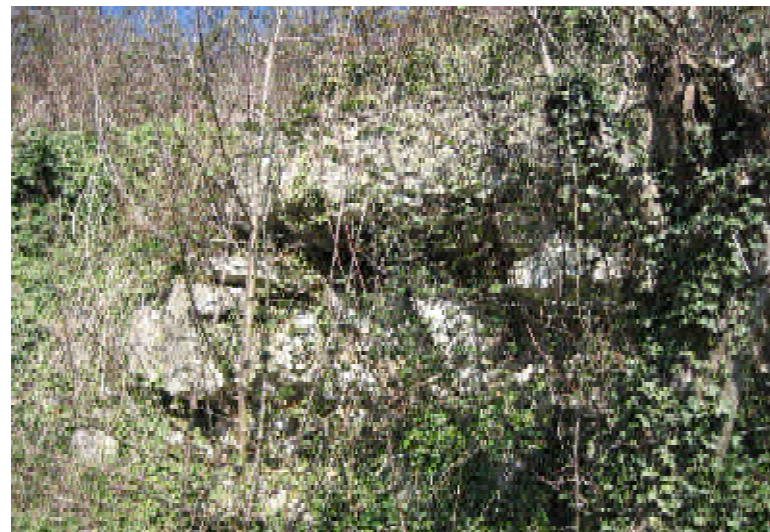
Description du Site	Le site se situe le long de la RD 913, et suit la falaise du site précédant. La falaise se situe derrière les habitations, certains bâtiments sont directement à proximité de celle-ci et possède des jardins directement à proximité de la falaise. Certaines parties de la falaise sont protégées par des murs en maçonnerie ou par les habitations recouvrant toute sa hauteur.	
	Linéaire de falaise	
Géométrie de la zone de départ	La falaise haute de 9-10 m se décompose en 2 parties : - une partie inférieure verticale haute de 4-5 m constituée de craie à silex fortement fracturée et altérée. Les fractures ouvertes délimitent des blocs et des pans de falaise potentiellement instables, notamment certains blocs complètement désolidarisés directement à proximité des jardins des habitations sont à surveiller. Sur certaines zones du linéaire décrit dans cette fiche des solutions de par blocs on été employé sous forme de grillage, leurs efficacités reste à prouver. - une partie supérieure, de pente relativement forte difficilement observable du fait de la végétation.

Evolution prévisible	Le départ de blocs de toute la surface de la falaise est à prévoir sous l'action de la pluie et du gel. Sur la partie inférieure verticale de la falaise certains blocs délimités par des fractures et surplomb sont à surveiller. Malgré le manque de visibilité des chutes de blocs provenant du haut de la falaise n'est pas à exclure.

Risque naturel			Périmètre de Sécurité proposé en pied de falaise	Catégorie	Fiche n°5.2
Situation	Aléa	Vulnérabilité	10 m	Eboulements / Chutes de blocs	
Rue Bourgheroulde	moyen	Forte

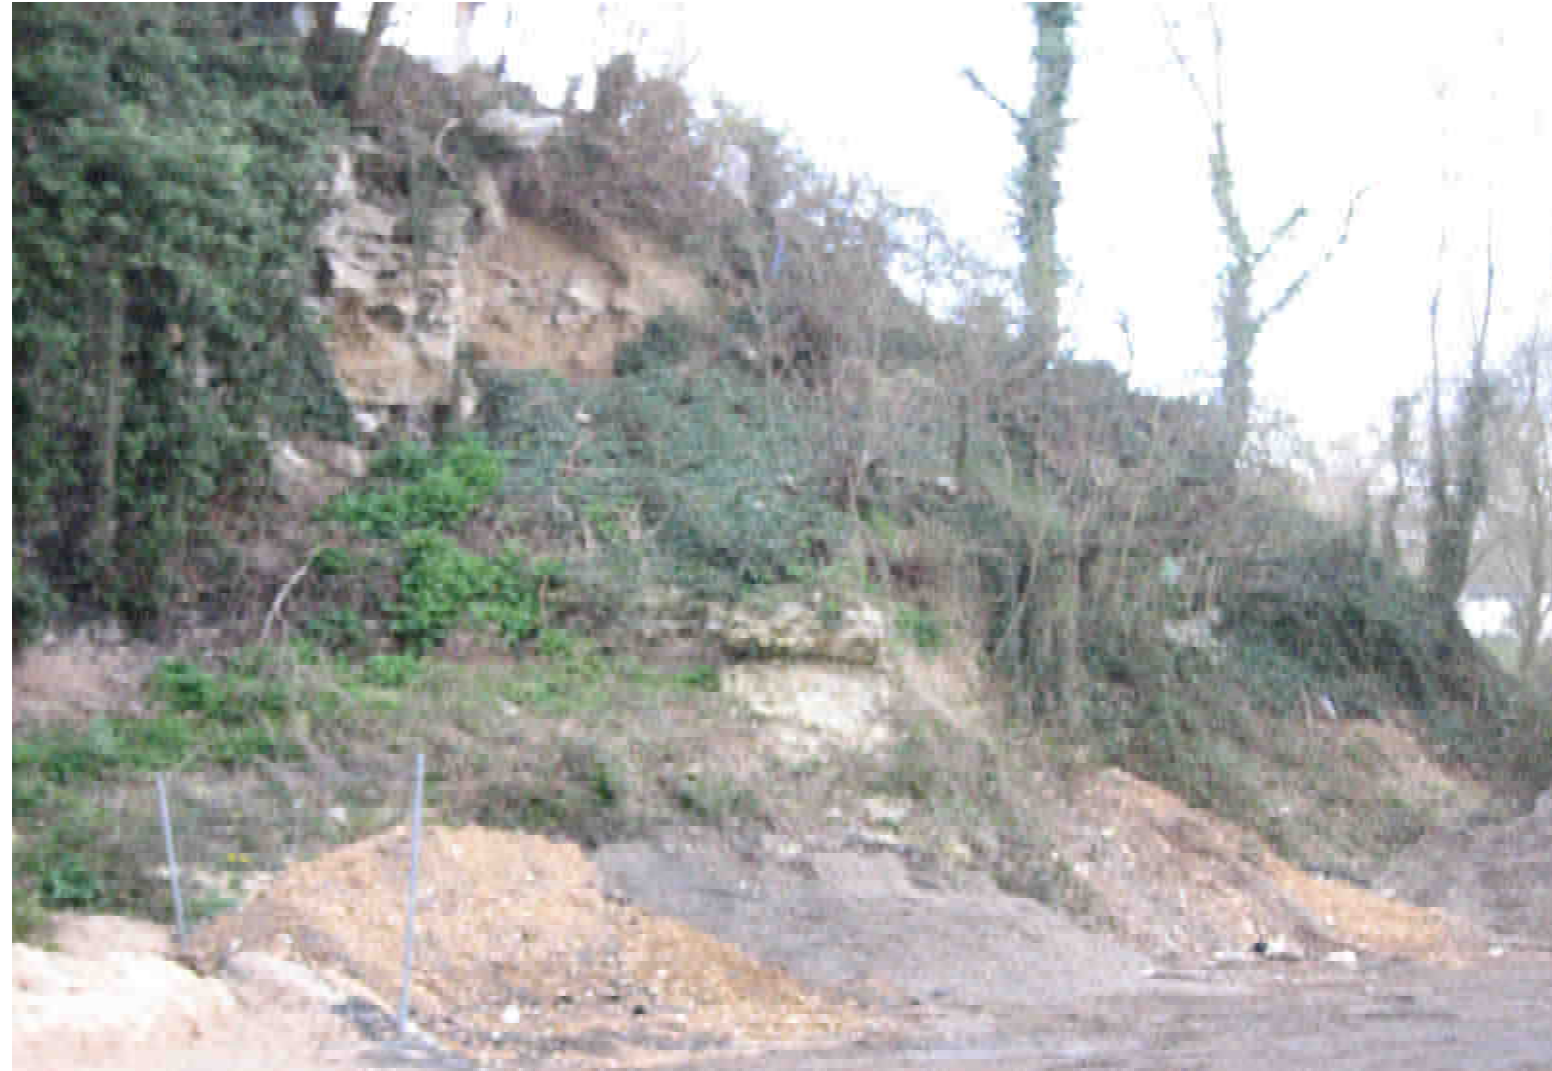
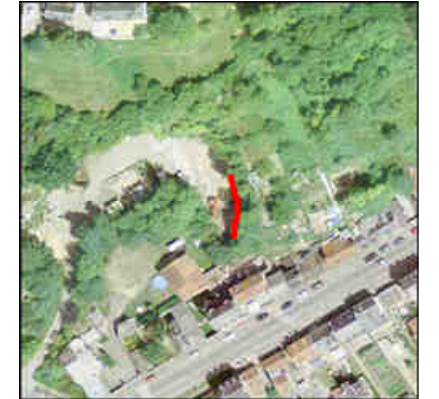
Le Site	
Description du Site	<p>Le site probablement une ancienne carrière de craie se situe au coin des routes du Buquet et de Bourgtheroulde. Actuellement ce site constitue une zone de stockage de matériaux et de véhicules.</p> <p>La zone d'étude traitée par cette fiche se limitera à la partie Sud-Est de la carrière.</p>
Linéaire de falaise	20m
Géométrie de la zone de départ	<p>La falaise d'une hauteur maximale de 4-5m verticale dans la partie haute et se terminant en cône d'éboulis est composée de blocs de craie dans une matrice sableuse plus ou moins indurée.</p> <p>Fortement altérée, certains blocs pouvant être de volume assez important sont en équilibre sur la matrice sableuse et potentiellement instable.</p>
Evolution prévisible	<p>Sous l'action de la pluie et du gel, des blocs de taille centimétrique à pluridécimétrique peuvent se détacher sur toute la surface de la falaise pour terminer en pied sur les cônes d'éboulis.</p>

Préconisation et périmètre de sécurité :

Dans l'état actuel de la falaise, un périmètre de sécurité de 5m est à prévoir.

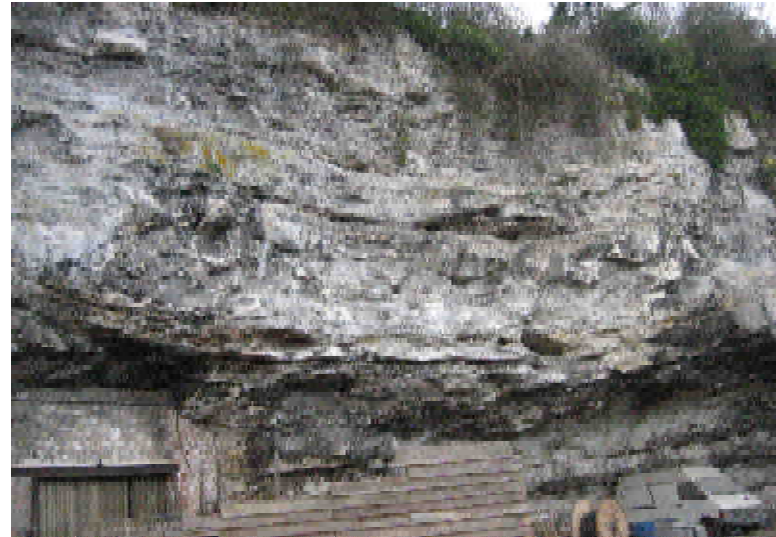
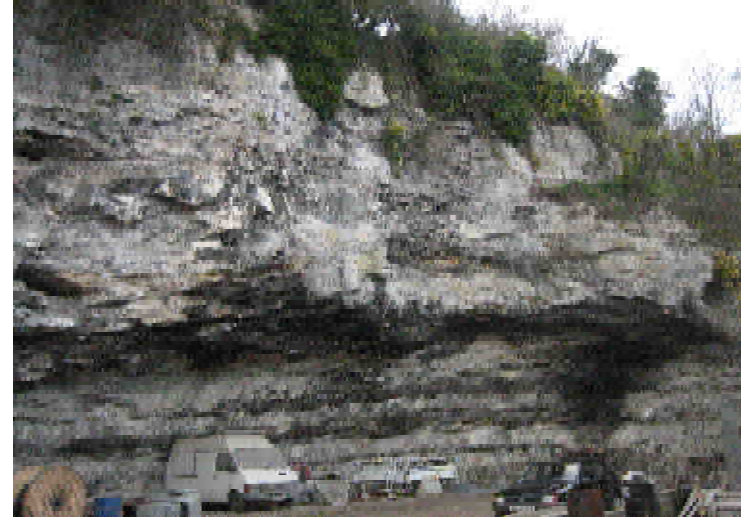
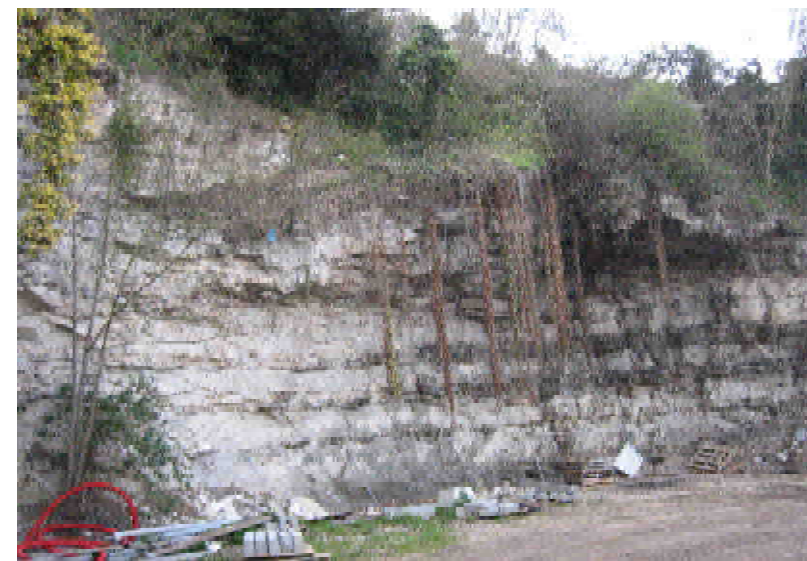
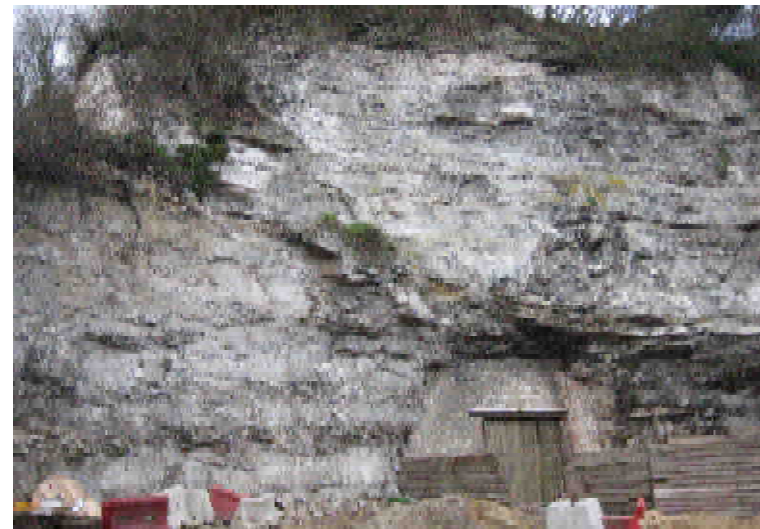
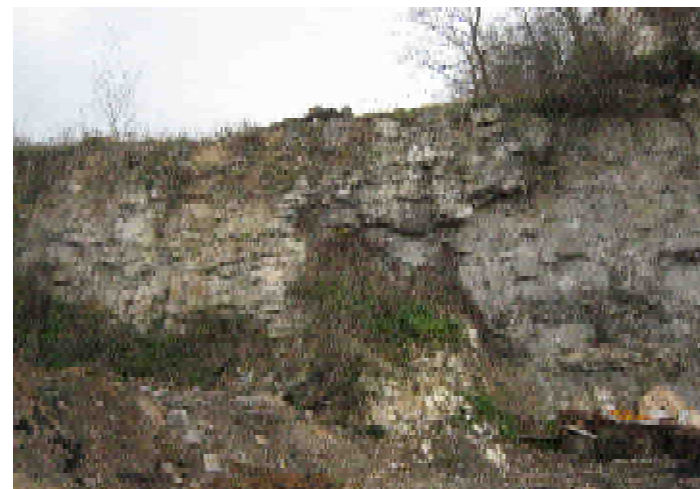
Le Site	
Description du Site	<p>Le site probablement une ancienne carrière de craie se situe au coin des routes du Buquet et de Bourgheroulde. Actuellement ce site constitue une zone de stockage de matériaux et de véhicules.</p> <p>La zone Sud Est de la carrière sera traité dans la fiche suivante.</p>
Linéaire de falaise	100m
Géométrie de la zone de départ	<p>La falaise d'une hauteur de 15-20m composé de craie à silex assez massive et très altérée superficiellement, présente une morphologie assez irrégulière.</p> <p>La partie inférieure de la falaise est caractérisé par de fort sous cavage créant ainsi de nombreux surplombs ces derniers présentent quelques fractures horizontales et verticales limitant des blocs potentiellement instables.</p> <p>Sur toute la hauteur de la falaise des fractures légèrement ouvertes, subparallèles délimitent des blocs ou des pans de falaise potentiellement instables.</p>

Evolution prévisible	<p>Sur toutes la surface de la falaise dus à l'action conjuguée de la pluie et du gel des détachement de blocs sont prévoir, ces détachement peuvent être accentués par des détachements de blocs des toit des sous cavages.</p>

Risque naturel			Périmètre de Sécurité proposé en pied de falaise	Catégorie	Fiche n°6.2
Situation	Aléa	Vulnérabilité	15 m	Eboulements / Chutes de blocs	
Route du Buquet	Fort	Moyenne

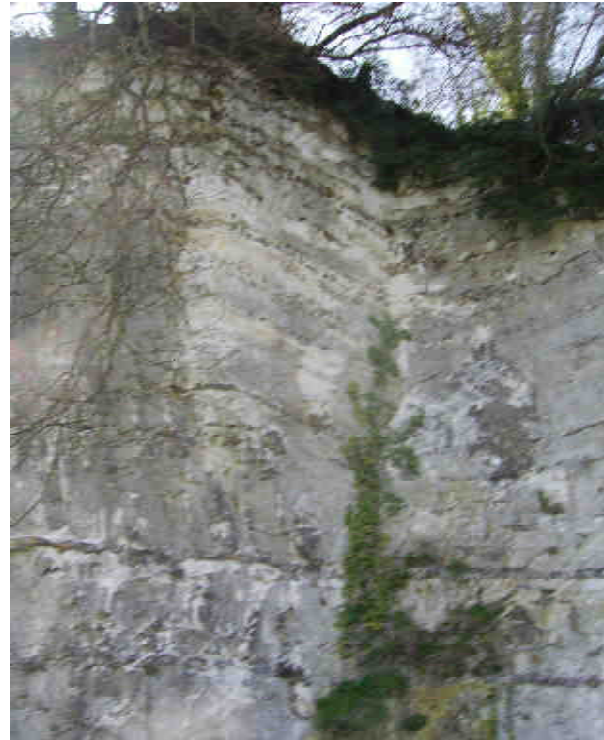
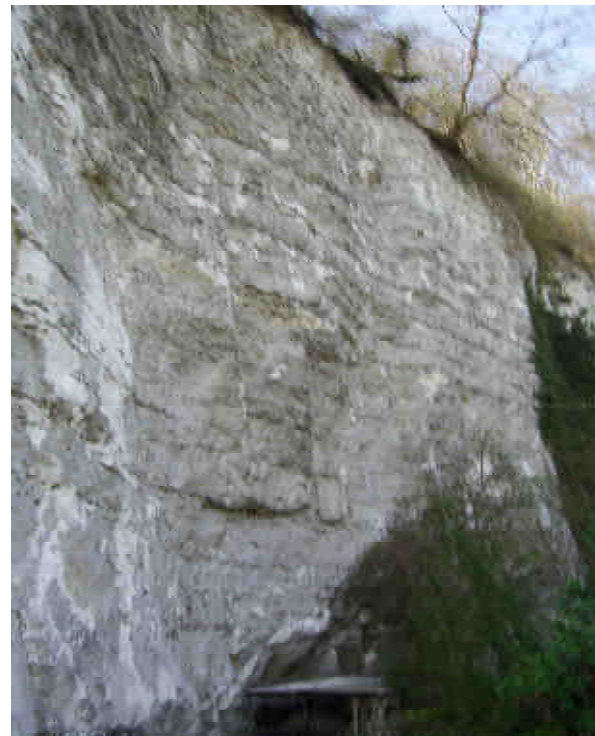
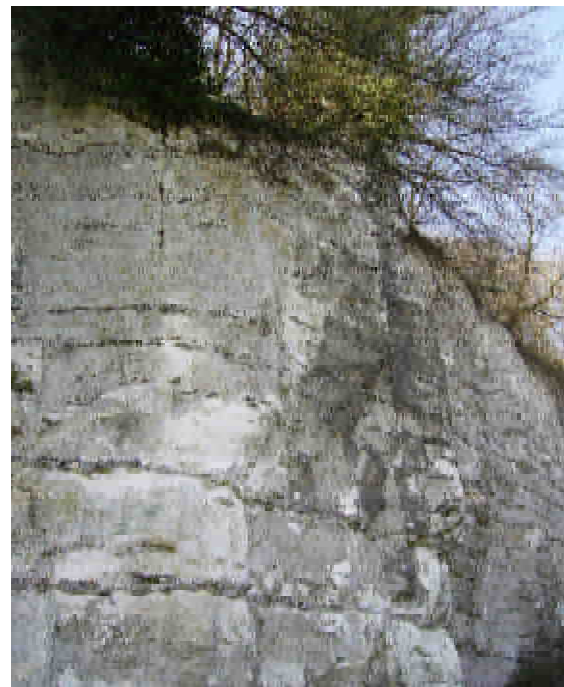
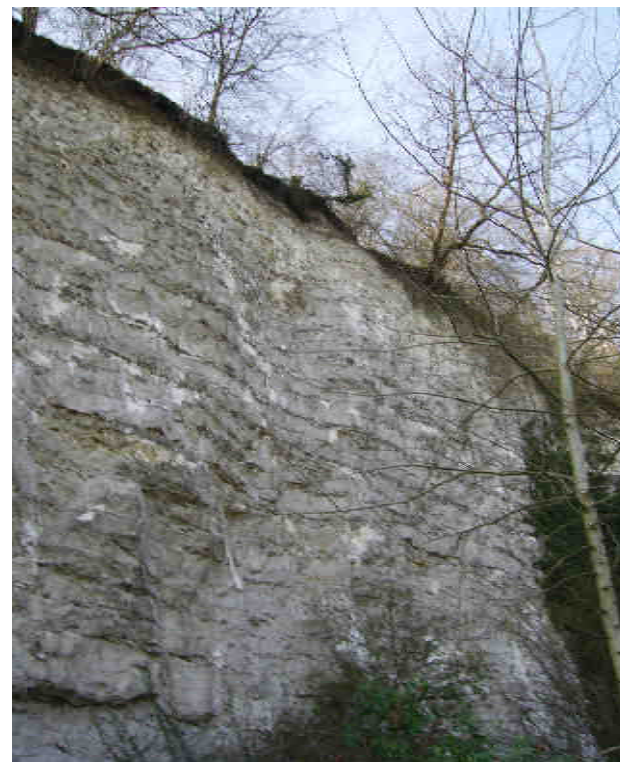
Le Site		
Description du Site	Le site correspond aux grandes falaises situées route du Neubourg avant la forêt. La partie de la falaise étudiée par cette fiche se limitera à la face SO de la falaise.	
Linéaire de falaise	120m	
Géométrie de la zone de départ	Falaise crayeuse à silex assez massive d'une hauteur de 25m environ. La morphologie de la falaise est assez régulière, présentant quelques fractures horizontales et verticales délimitant des blocs potentiellement instables. Au niveau des éperons des fractures arrières fermées ou légèrement ouvertes, délimitent des panneaux potentiellement instables.	
Evolution prévisible	Des détachements de blocs par écaillage sur toute la surface de la falaise sous l'action conjuguée de la pluie et du gel est à prévoir. Des détachements de blocs de plus grande importance peuvent aussi se produire du fait de la présence de fractures arrières subparallèles à la paroi. La zone de réception de ces blocs compte tenu de l'aléa et de la hauteur de la falaise, la zone de réception des blocs sera assez importante

Préconisation et périmètre de sécurité :

La zone de réception de ces blocs de part la taille de la falaise ainsi que la possibilité de chute de pans de falaise, sera assez importante. Ainsi dans l'état actuel de la falaise et en absence de travaux spécifiques, un périmètre de sécurité de 20m est à prévoir.

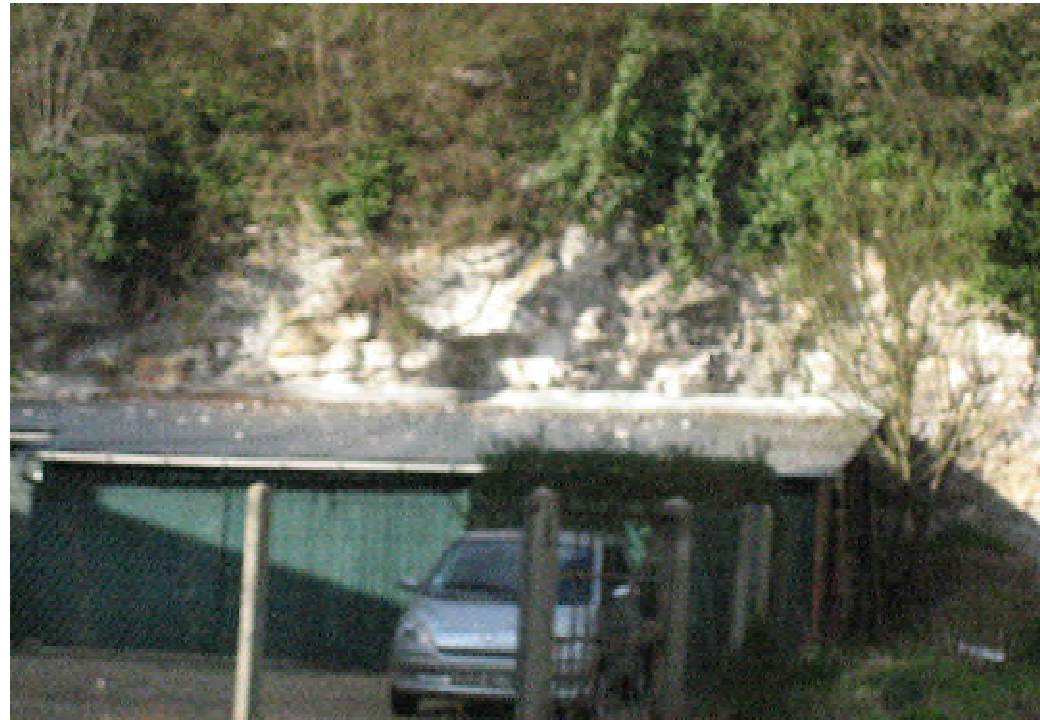
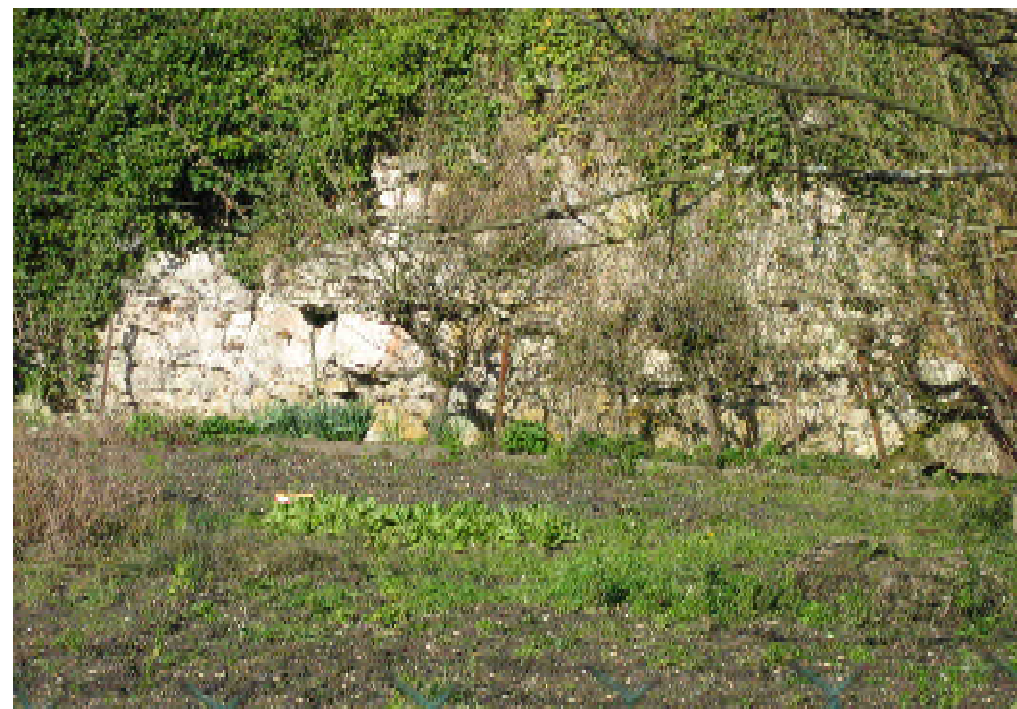
Description du Site	Le site se trouve rue du Buquet à proximité directe des sites des fiches n°6.1 et n°6.2 vus précédemment.	
Linéaire de falaise	45m	
Géométrie de la zone de départ	La falaise crayeuse massive d'une hauteur de 3-4m présente à ce niveau une morphologie très irrégulière en effet la présence de nombreuses fractures peu ouvertes à ouvertes qui délimitent des blocs se trouvant parfois en surplomb et potentiellement instables. On notera la présence de nombreux fragments de la falaise sur le toit du garage.	
Evolution prévisible	Sous l'action de la pluie et du gel, des blocs peuvent se détacher sur toute la surface de la falaise, la présence de blocs délimités par des fractures et pouvant être en surplomb risque d'augmenter les détachements tant qu'en volume de blocs qu'en quantité. Les blocs se détachant de la falaise risquent de rebondir sur la paroi mais la hauteur de la falaise étant faible la propagation des blocs devrait être limitée.

Dans l'état actuel de la falaise, un périmètre de sécurité de 5m est à prévoir.
