Demandeur : **MAIRIE D'ELBEUF**

**DIAGNOSTIC GEOTECHNIQUE DES FALAISES ET PROPOSITIONS DE
PERIMETRES DE SECURITE ASSOCIES**

- COMMUNE D'ELBEUF-

n°affaire	indice	date	nbre de pages	réalisation	vérification
RO 7607 - 2153	1	Avril 2007	8+annexes	S.BASIRE	T. DUMOULIN

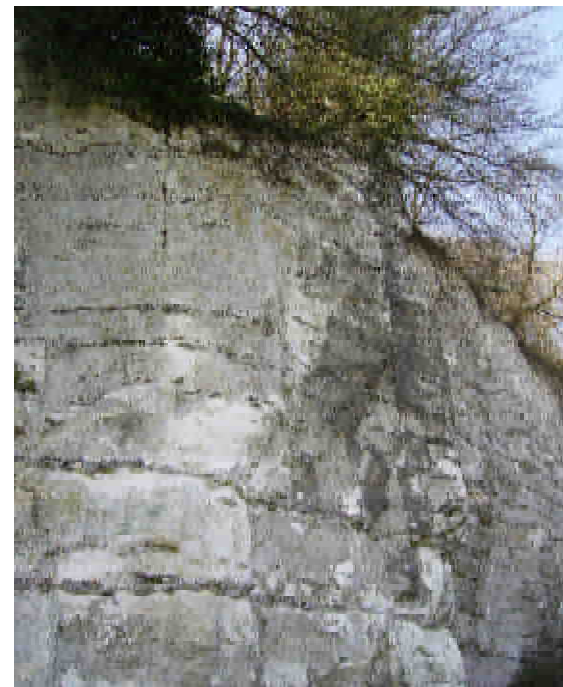
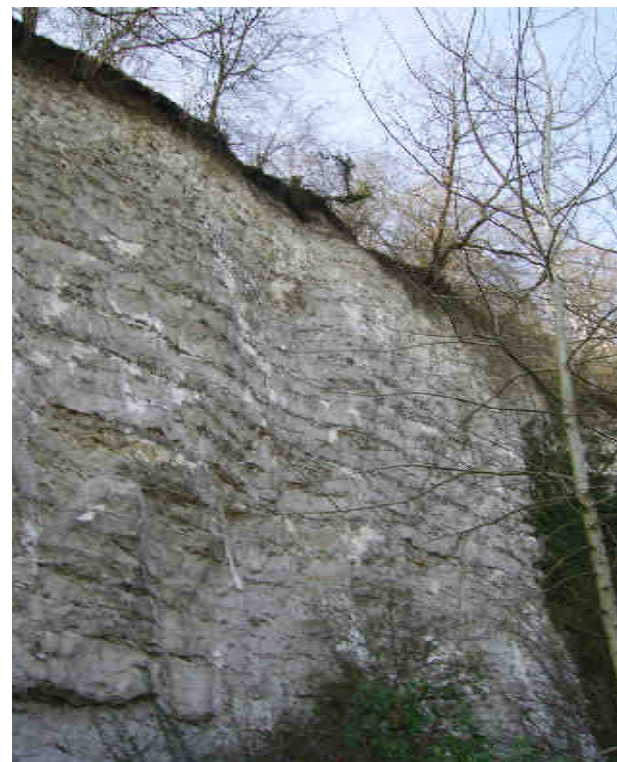
Le Site		
Description du Site	Le site correspond aux grandes falaises situées route du Neubourg avant la forêt. La partie de la falaise étudiée par cette fiche se limitera à la face SO de la falaise.	
Linéaire de falaise	120m	
Géométrie de la zone de départ	Falaise crayeuse à silex assez massive d'une hauteur de 25m environ. La morphologie de la falaise est assez régulière, présentant quelques fractures horizontales et verticales délimitant des blocs potentiellement instables. Au niveau des éperons des fractures arrières fermées ou légèrement ouvertes, délimitent des panneaux potentiellement instables.	
Evolution prévisible	Des détachements de blocs par écaillage sur toute la surface de la falaise sous l'action conjuguée de la pluie et du gel est à prévoir. Des détachements de blocs de plus grande importance peuvent aussi se produire du fait de la présence de fractures arrières subparallèles à la paroi. La zone de réception de ces blocs compte tenu de l'aléa et de la hauteur de la falaise, la zone de réception des blocs sera assez importante

Préconisation et périmètre de sécurité :

La zone de réception de ces blocs de part la taille de la falaise ainsi que la possibilité de chute de pans de falaise, sera assez importante. Ainsi dans l'état actuel de la falaise et en absence de travaux spécifiques, un périmètre de sécurité de 20m est à prévoir.

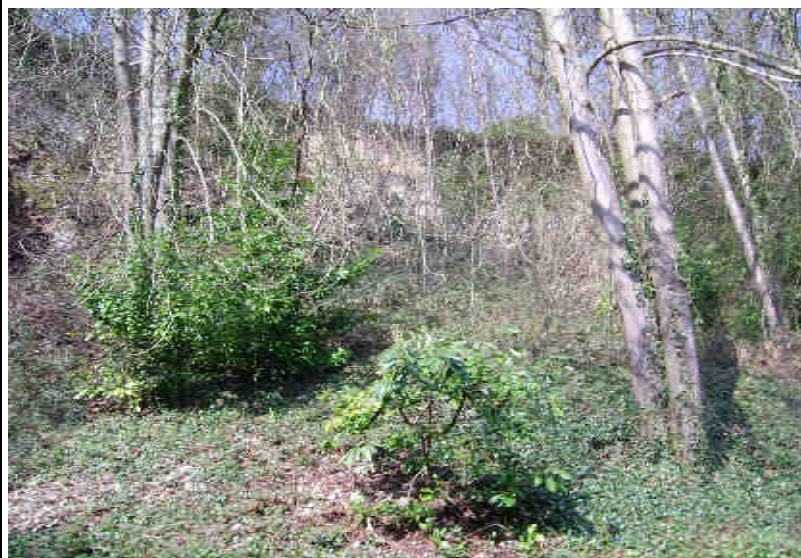
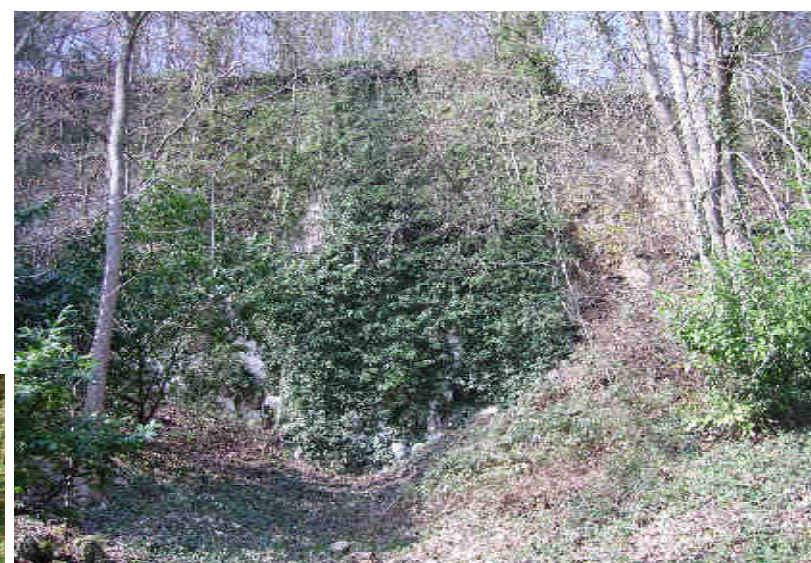
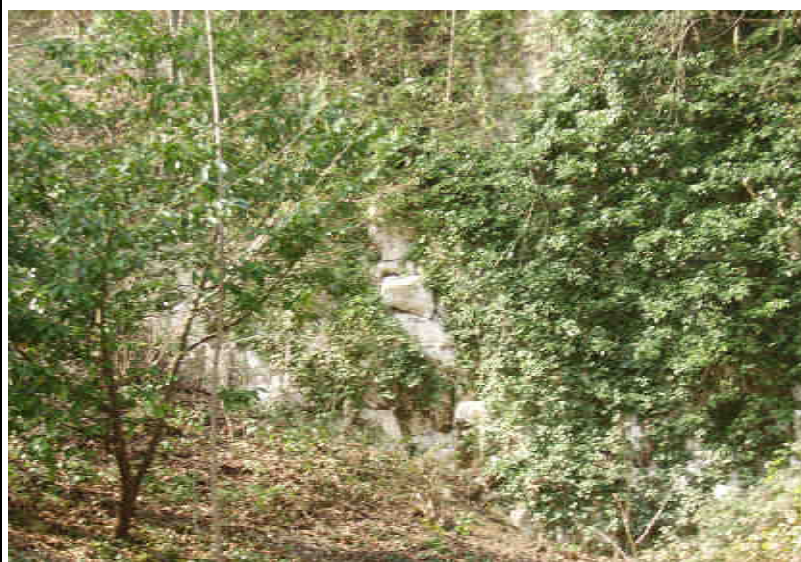
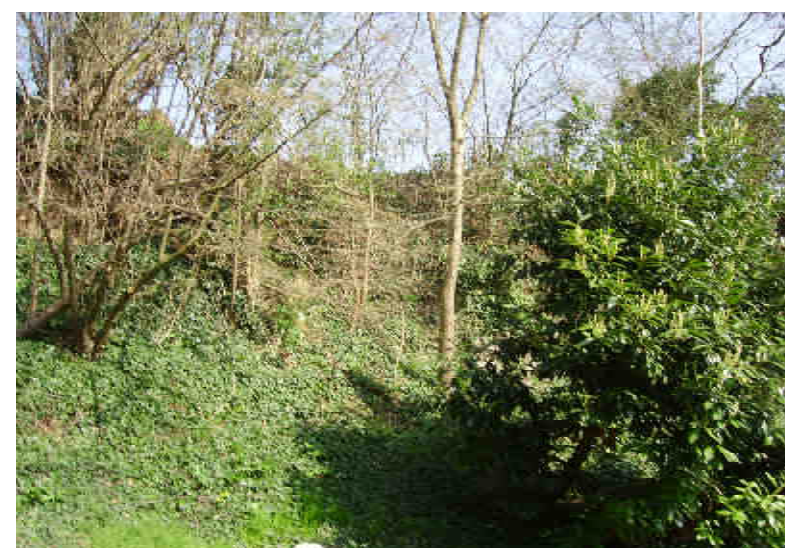
Description du Site	Le site correspond aux grandes falaises situées route du Neubourg avant la forêt. La partie de la falaise étudiée par cette fiche se limitera à la face NO de la falaise.	
Linéaire de falaise	120 m	
Géométrie de la zone de départ	La falaise est assez hétérogène et présente des pentes raides avec des surfaces verticales composées de terrains meubles (sable, limon, argiles à silex et blocs de craie) et des surfaces plus massives de craie fortement fracturée délimitant des blocs de dimensions décimétrique à pluri-décimétrique potentiellement instables. Les bas de pentes sont formés par des cônes d'ébouillis résultant de l'érosion de la falaise. Dans la partie inférieure de la falaise des zones montrent des morphologies tel des « couloirs » servant à guider les blocs en bas de pentes. A ces endroits les cônes d'ébouillis y sont plus développés.	
Evolution prévisible	Sous l'action conjuguée de la pluie et du gel des éboulements à partir des terrains meubles sont à prévoir sur toute la surface de la falaise, ces éboulements pouvant entraîner des volumes de matériaux non négligeables. Des détachements de blocs à partir des surfaces verticales de craie sont aussi à prévoir. Les éléments de ces éboulements et détachements seront guidés le long de la pente pour finir en bas sur les cônes d'ébouillis, néanmoins certains éboulements en prenant de la vitesse pourraient dépasser les cônes pour finir leurs courses plus bas.

La zone de réception de ces blocs et terrain provenant de la falaise s'étendra au delà des cônes d'ébouillis préexistants.
Ainsi un périmètre de sécurité de 15m à partir du pied de la falaise est à prévoir.
L'ensemble du talus sera intégré dans le périmètre de sécurité proposé.

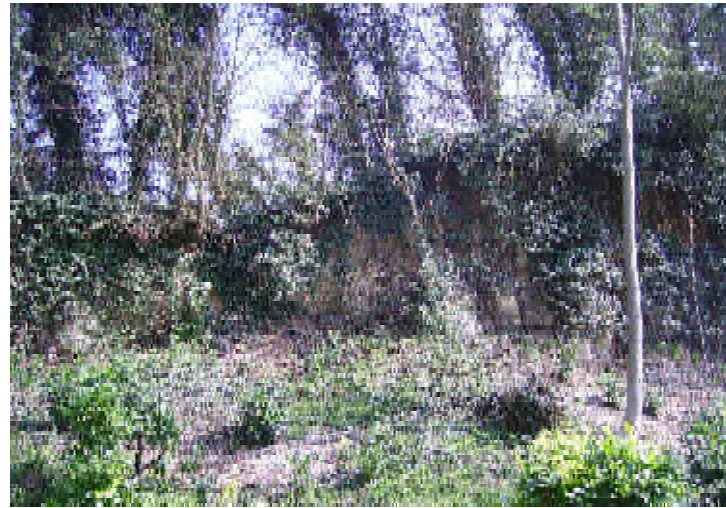
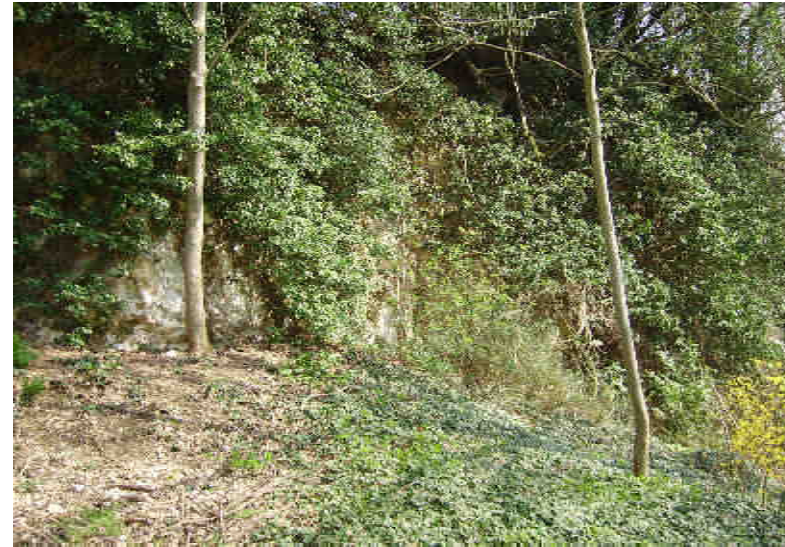
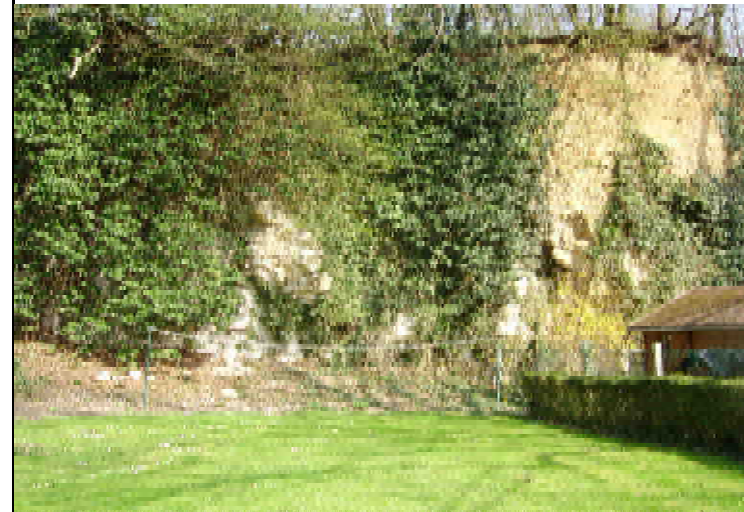
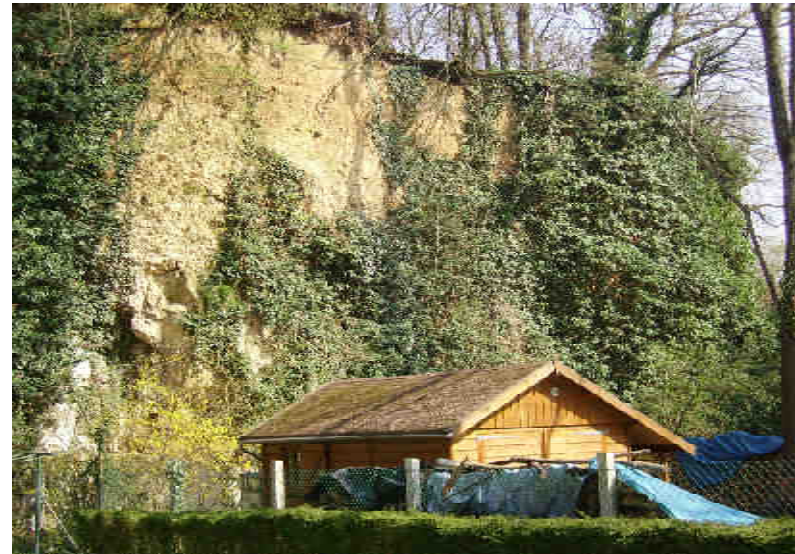
Description du Site	Le site correspond aux grandes falaises situées route du Neubourg avant la forêt. La partie de la falaise étudiée par cette fiche se limitera à la face NE de la falaise.	
Linéaire de falaise	100	
Géométrie de la zone de départ	La falaise constituée de craie dans sa partie inférieure et de matériaux plus sableux dans la partie haute est assez verticale, sa hauteur augmente progressivement vers le SE pour atteindre au maximum 25m environs La partie crayeuse verticale présente de nombreuses fractures délimitant des blocs de dimension centimétrique à pluri décimétrique. La partie composée de terrain plus meubles (sables à petits blocs de craie et de silex) verticale dont la taille augmente progressivement, présente une morphologie assez régulière et ne présente pas de surplomb.	
Evolution prévisible	La partie supérieure composée de terrains meubles ou indurés est fortement sensible aux actions climatiques; la majeure partie des blocs se détachant de cette partie de la falaise devrait être de dimension centimétrique à décimétrique. La partie inférieure crayeuse subira, des détachements de blocs par écaillage sur toute sa surface sous l'action conjuguée de la pluie et du gel est à prévoir. Des détachements de blocs de plus grande importance peuvent aussi se produire du fait de la forte fracturation de la paroi. La zone de réception de ces blocs de part la taille de la falaise ainsi que la possibilité de chute de pans de falaise sera assez importante

La zone de réception de ces blocs de part la taille de la falaise ainsi que la possibilité de chute de pans de falaise, sera assez importante. Ainsi dans l'état actuel de la falaise et en absence de travaux, un périmètre de sécurité de 10m est à prévoir.

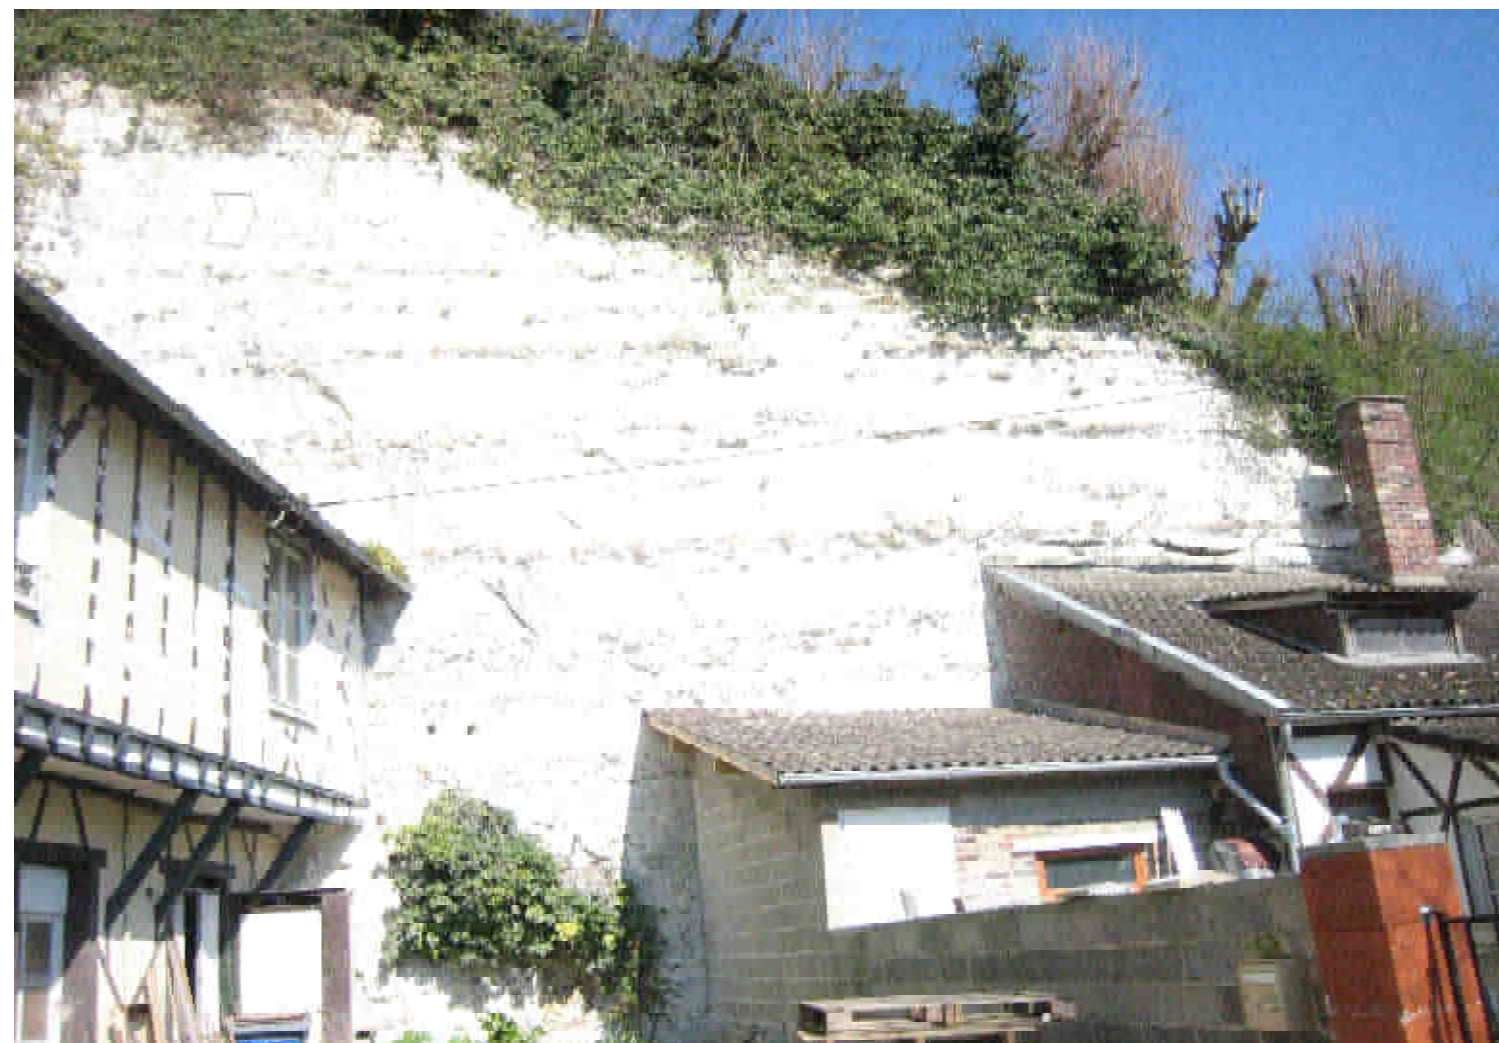
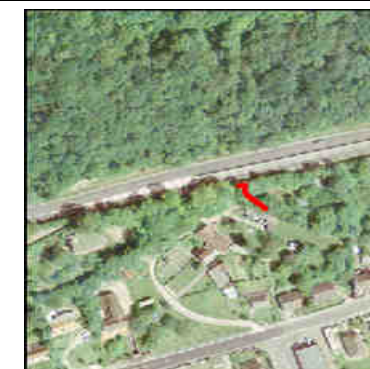
Le site correspond aux falaises situées rue de la Saussaye avant dans un lotissement. Les maisons sont directement à proximité de la falaise.
La partie de la falaise étudiée par cette fiche se limitera à la face NO de la falaise.

Falaise crayeuse à silex assez massive d'une hauteur de 10m environ.
La morphologie de la falaise est assez régulière, et ne présentant pas ou peu de fractures horizontales et verticales.

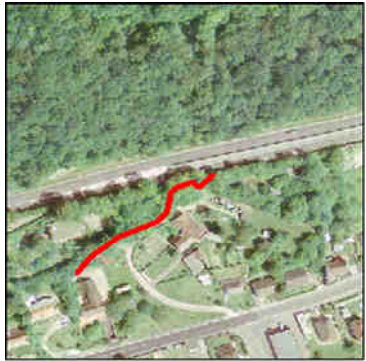
Le Site	
<p>Troglodyte dont le toit pourra se désolidariser et debondir sur la paroi</p>		Description du Site	Le site correspond aux falaises situées rue de la Saussaye avant dans un lotissement. Les maisons sont directement à proximité de la falaise. La partie de la falaise étudiée par cette fiche se limitera à la face NO de la falaise.

Linéaire de falaise	100 m
<p>Ecaille potentiellement instable</p>		Géométrie de la zone de départ	Falaise crayeuse à silex assez massive d'une hauteur de 20m environ. La morphologie de la falaise est assez irrégulière, présentant de nombreuses fractures horizontales et verticales délimitant des blocs dont certains en surplomb pouvant être potentiellement instable. La partie inférieure de la falaise est sous cavée naturellement par écaillage. La partie superficielle de la falaise est fortement altérée et fracturée et pourrait être la source de chutes de petits blocs. On notera la présence d'une cavité de type troglodyte d'une profondeur de 2-3 m dont le toit fortement fracturé présente des blocs potentiellement instables pouvant se désolidariser du toit. La falaise présente des panneaux potentiellement instables de volume important délimités par des fractures arrières fermées ou légèrement ouvertes. Au niveau des éperons des fractures arrières fermées ou légèrement ouvertes, délimitent des panneaux potentiellement instables.

Evolution prévisible	Des détachements de blocs par écaillage sur toute la surface de la falaise sous l'action conjuguée de la pluie et du gel est à prévoir. La présence des nombreuses fractures ainsi que des nombreux surplombs, rend la falaise encore plus sensible au détachement de blocs de volumes plus importants. Le panneau de la falaise repéré est à surveiller. De plus le détachement de blocs de la partie supérieure de la falaise du fait de la forte irrégularité de la falaise pourra entraîner des rebonds de ces blocs sur la paroi.

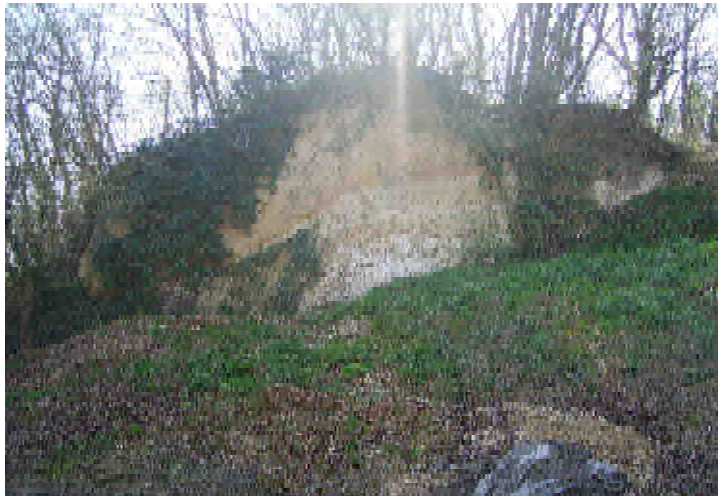
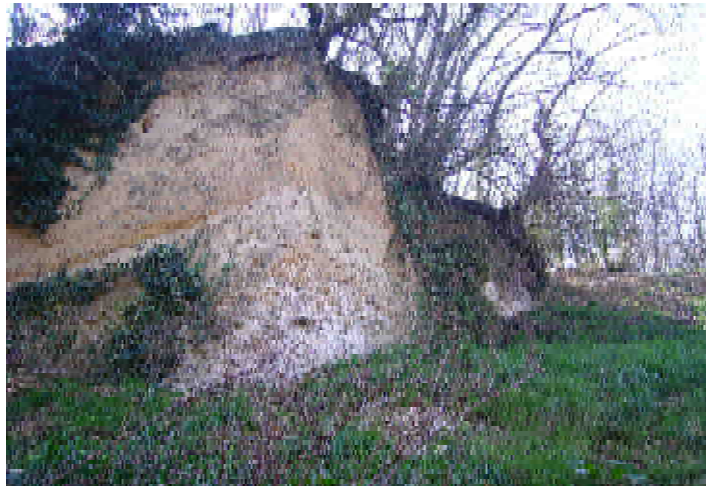
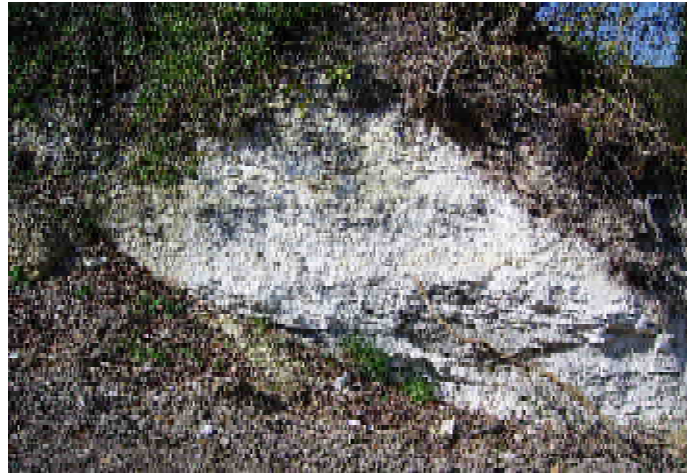
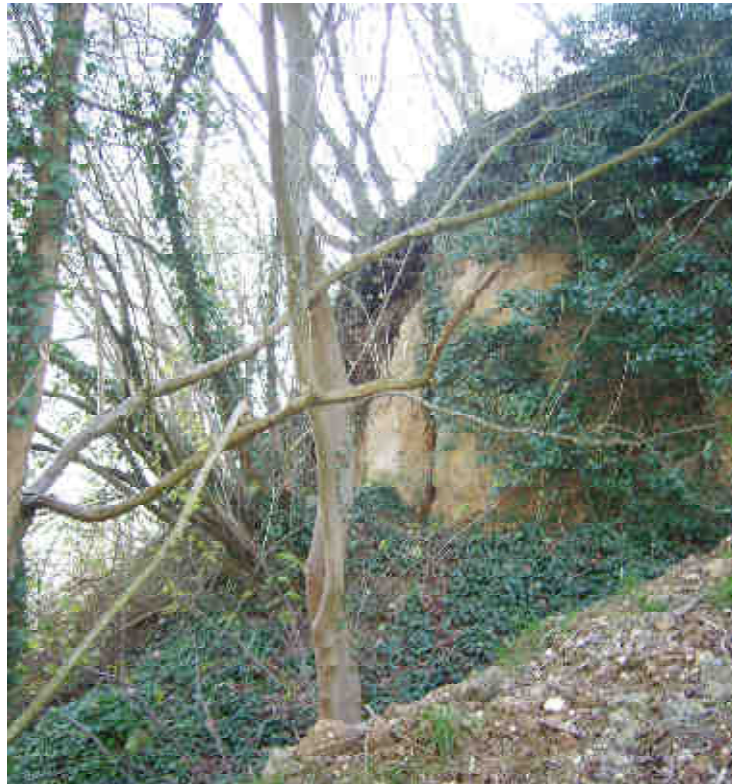
Description du Site	Ce site correspond au falaise se trouvant en haut du chemins de Saint-Cyr

Linéaire de falaise	30 m	
	Géométrie de la zone de départ	La falaise de morphologie verticale et régulière de hauteur maximale comprise entre 4 et 5 m se décompose en 2 parties : - une partie inférieure de la falaise constitué de craie à silex fortement altérée. - une partie supérieure, composée de terrain plus meuble plus ou moins indurée (sable à petits blocs de craie et de silex). Cette partie de la falaise peu présenté quelque blocs de matériaux indurés délimités par des fractures ouvertes et sont potentiellement instables. Dans cette partie de la falaise on notera la présence de petits karsts montrant l'existence de circulation d'eau pouvant fragiliser la stabilité de la falaise.	
Evolution prévisible	La partie supérieure composée de terrains meubles ou indurés est fortement sensible aux actions climatiques. Certains blocs pouvant être de volume important, délimités par des fractures ouvertes peuvent se détacher de la paroi. De plus cette partie étant très sensible au action des agents climatiques tel que la pluie. Un effondrement plus important de la falaise n'est pas à écarter. La partie inférieure crayeuse subira, des détachements de petit blocs sur toute sa surface sous l'action des facteurs d'érosion.
