## LE MESNIL-ESNARD (76)

### CURAGE D'UN ANCIEN PUIITS « Chemin des Ondes »

**76 Mesnil-Esnard – Curage d'un ancien puits « Chemin des Ondes » rapport 2015/1249-1250**

**Rapport E-T-S 2016/1249-1250**

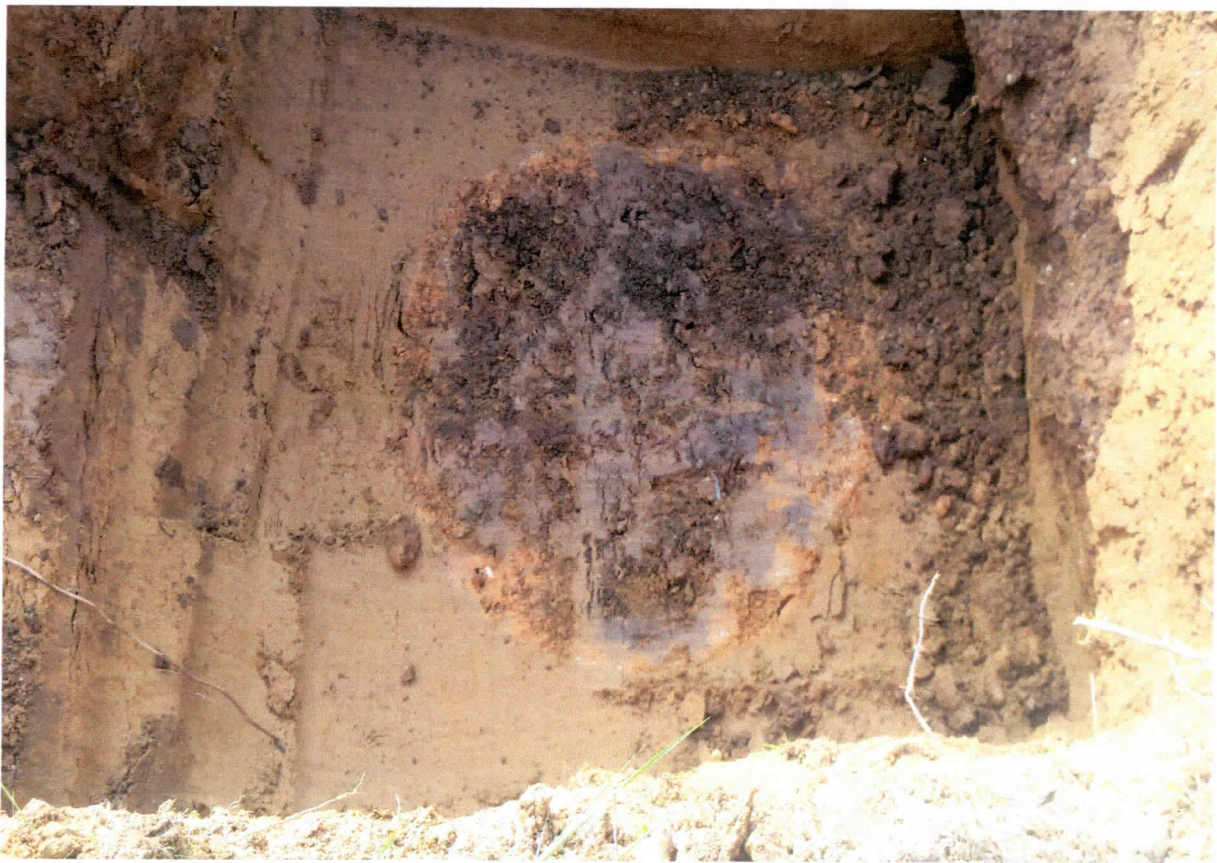
(Photo n° 1 : Indice du puits au décapage).

-La présence d'un matériau de remblaiement différent des sols encaissants est généralement la marque d'un ouvrage anciennement comblé (photo n°1).

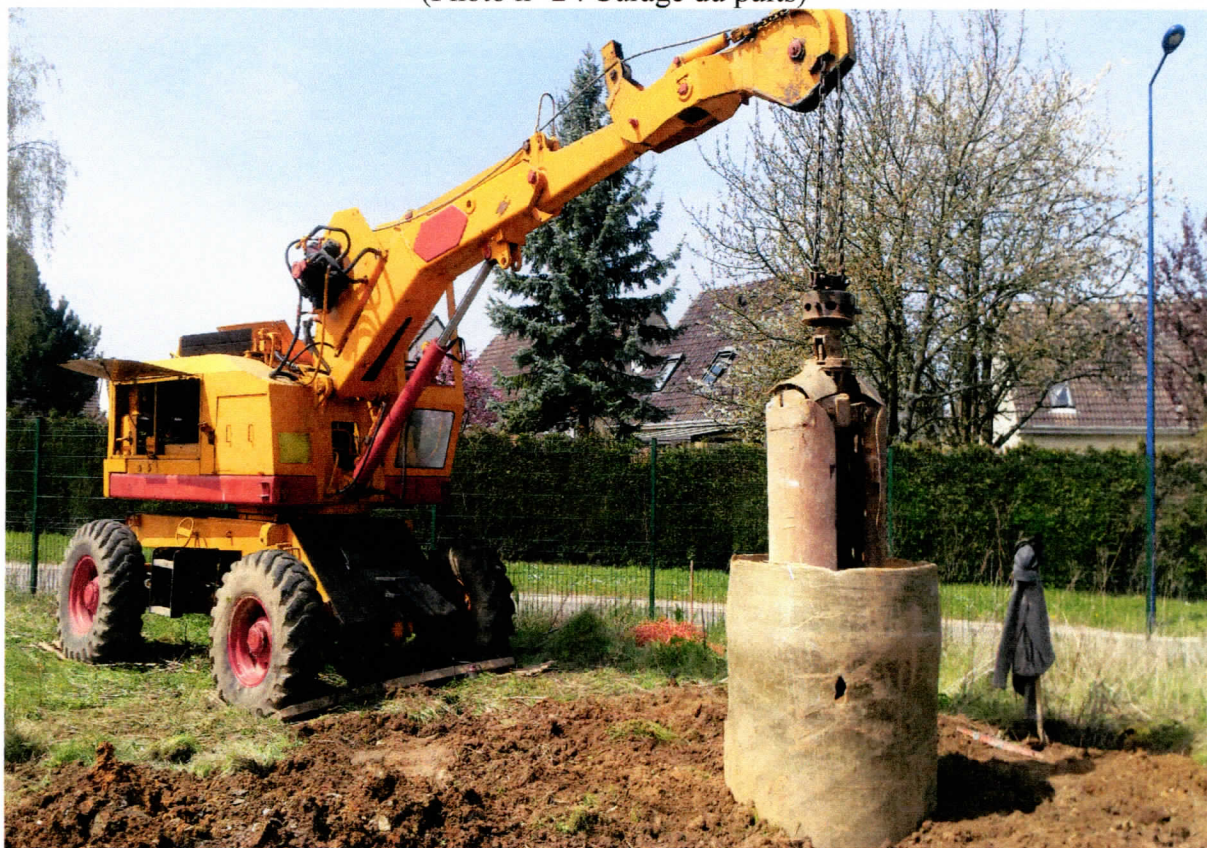
-La méthode est la suivante, le curage profond est effectué à l'aide d'une pelle mécanique, type Bénoto équipée d'un godet circulaire : appelé benne preneuse.

-Les remblais sont curés progressivement en descendant dans le puits, de façon à évacuer les comblements de l'ancien puits jusqu'au fond.

(Photo n° 2 : Curage du puits)

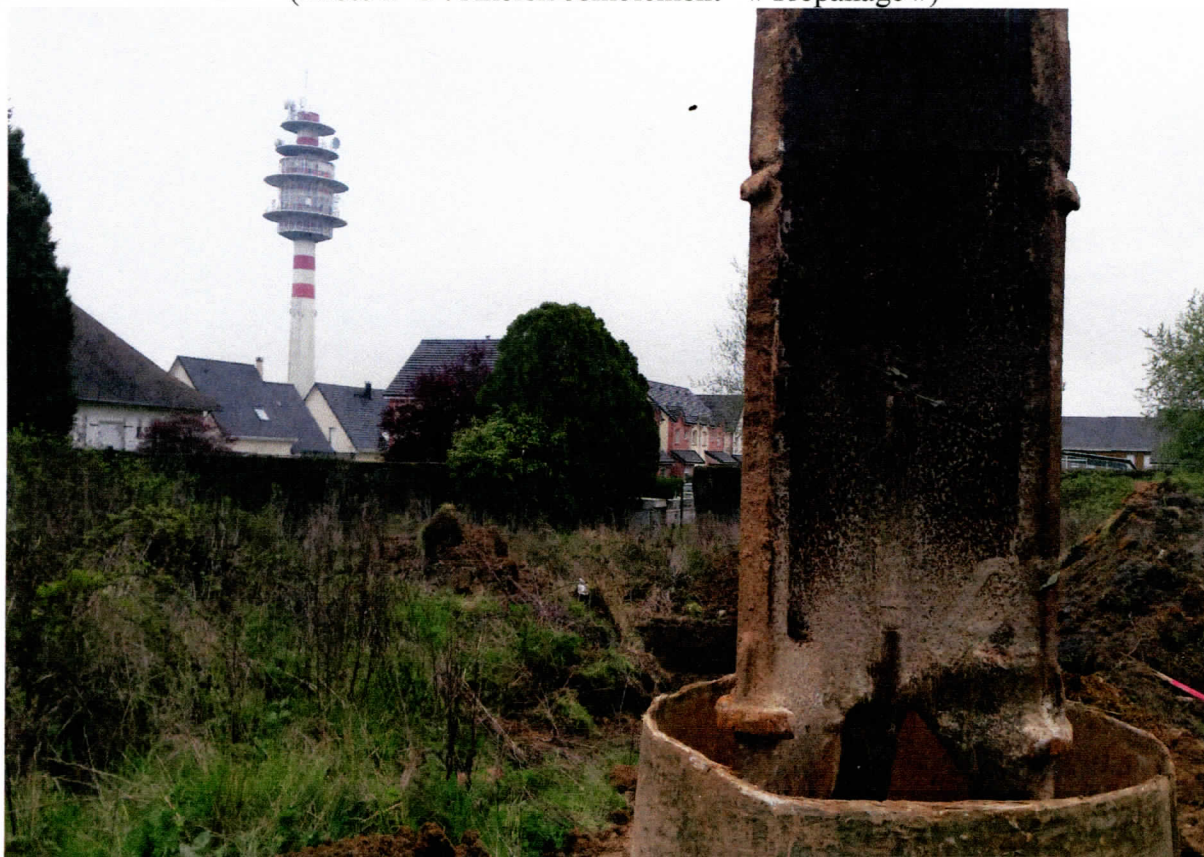
4-Etonnant ! Ce puits a déjà été curé et comblé par un coulis de mortier et grave ciment ! (Voir photos) (Ce puits a dû être comblé il y a une dizaine d'années – un gant moderne de chantier a même été retrouvé à -16m à la fin du curage (Avec la norme EN388 : 1994) ! (Voir photo n°7). (De plus un devis en 2007, nous avait déjà été demandé pour ce chantier – devis sans suite!).

(Photo n° 3 : Ancien comblement –« Trépanage »)

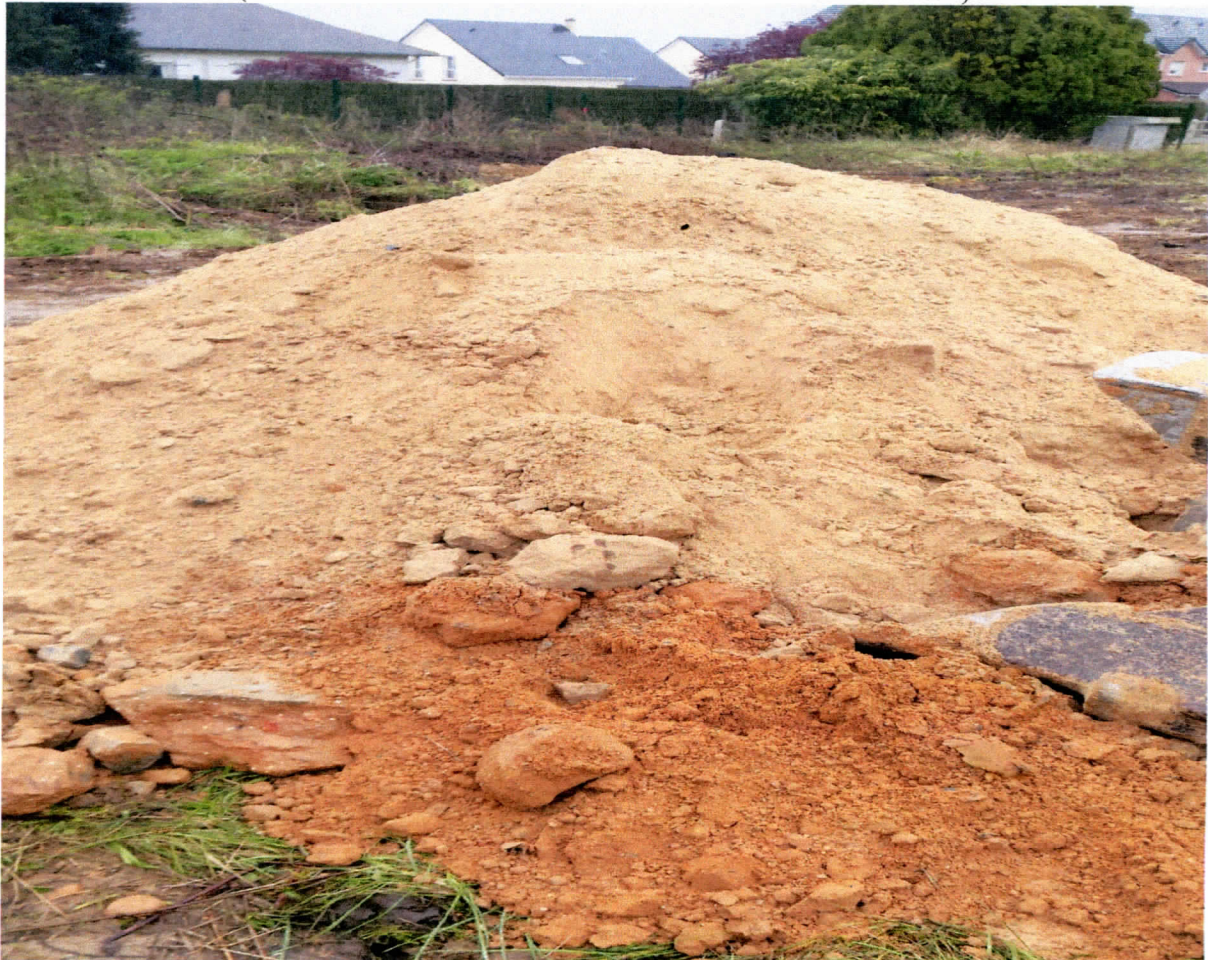
(Photo n° 5 : Matériaux de comblement –Limons traité !).

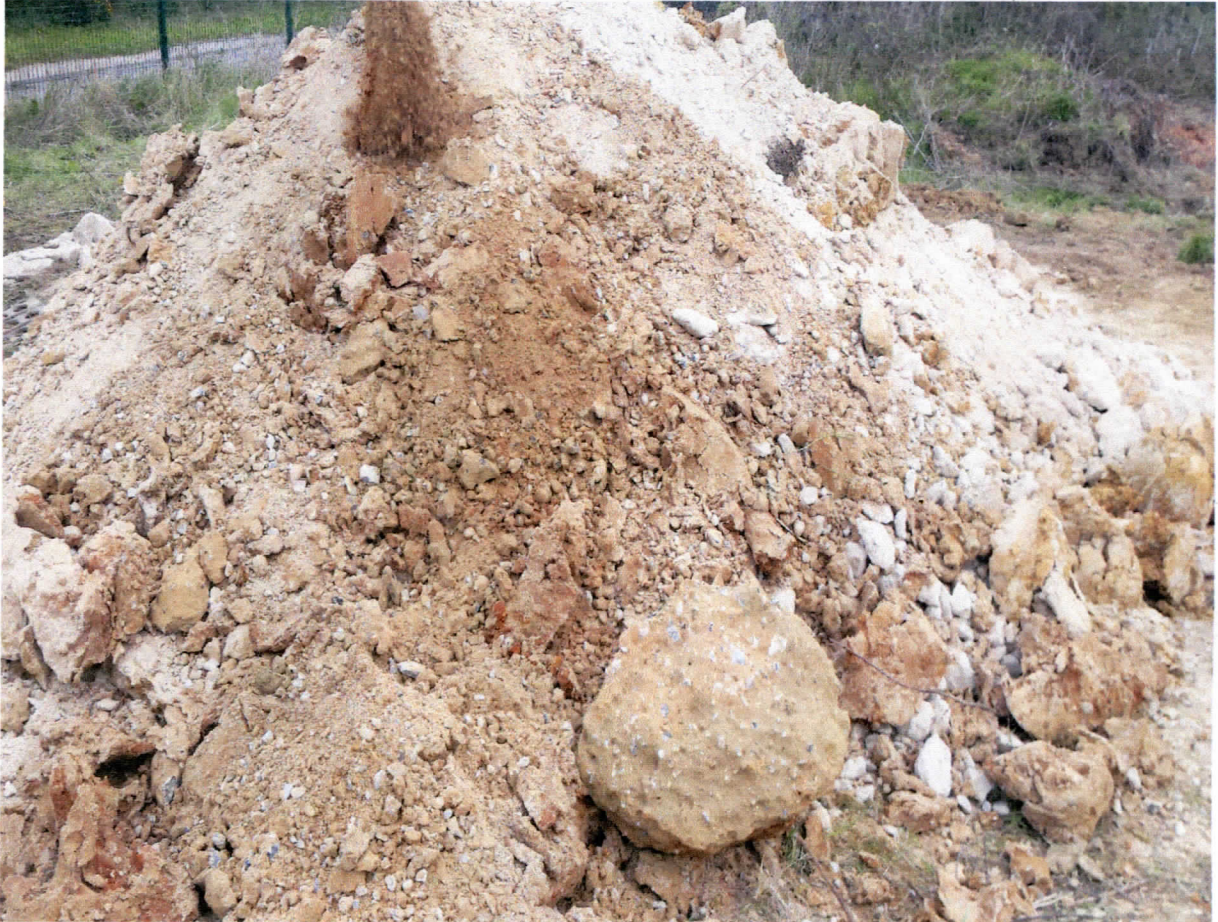
(Photo n° 6 : Matériaux de comblement –Mortier/Grave Béton !).

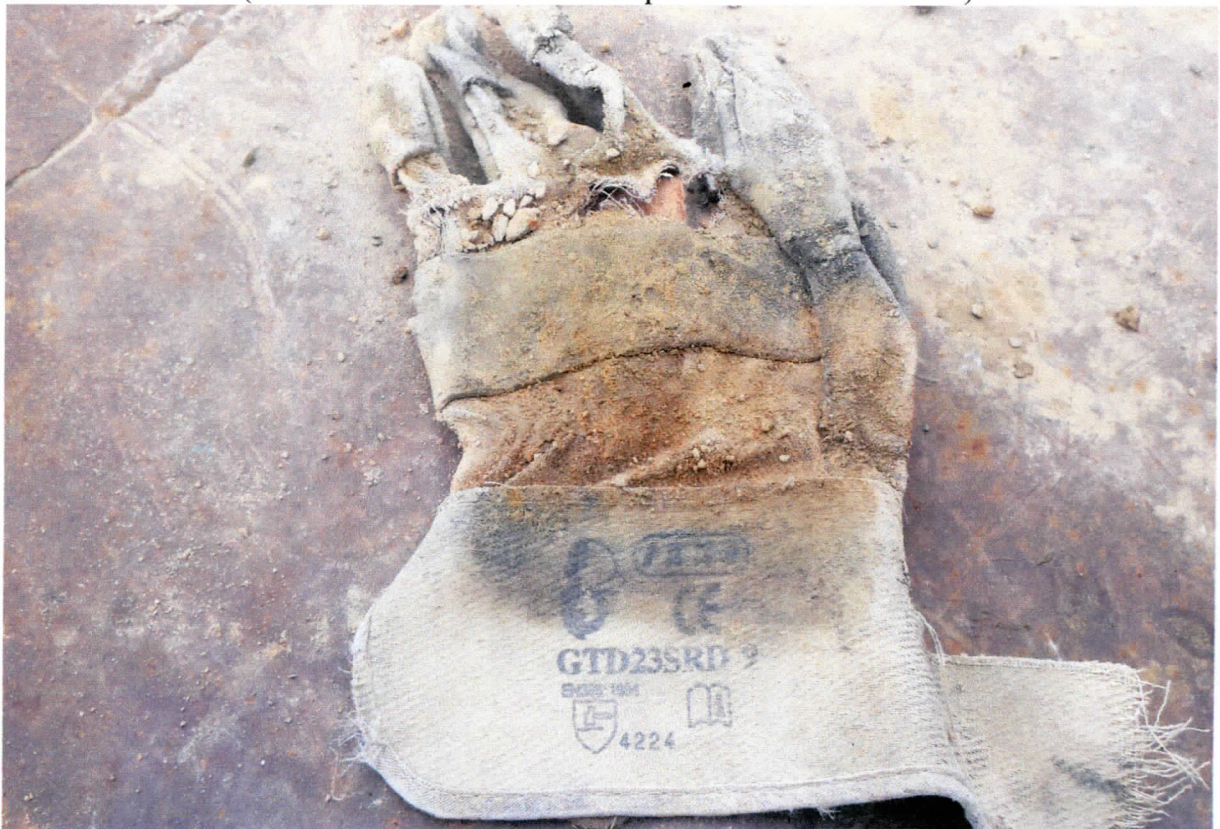
3-Ce puits a été abandonné à -16.00m ; -Puits abandonné dans les argiles à silex, (nous avons creusé 1m plus bas, pour nous assurer de la fin du curage).

(Photo n° 7 : - 16.00m fond du puits –Gant de chantier !).

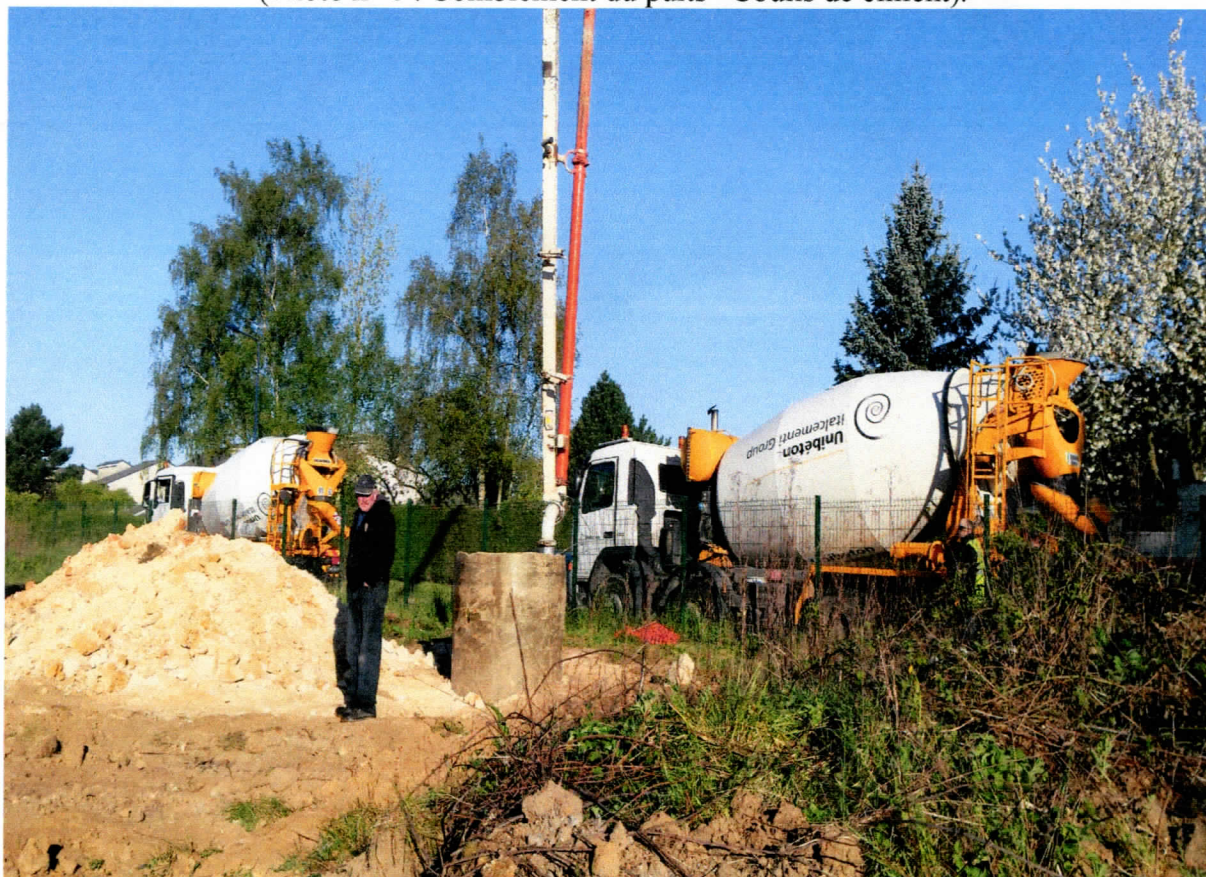
(Photo n° 8 : Comblement du puits –Coulis de ciment).

5-Nous avons re-comblé ce puits avec du coulis de ciment (22.00m<sup>3</sup>) (voir photos).

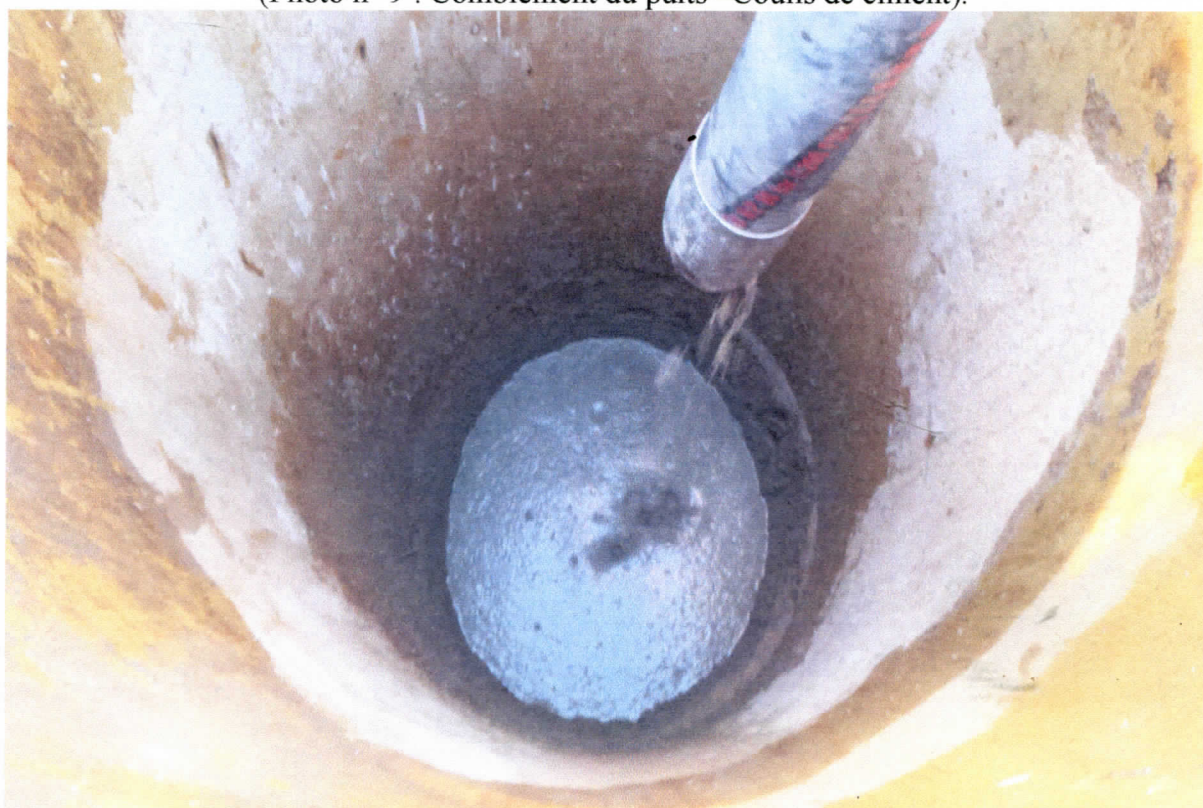
(Photo n° 9 : Comblement du puits –Coulis de ciment).
