# Révision du POS en PLU de Saint-Martin-du-Vivier

*Recensement des bâtiments pouvant changer de destination en zone Agricole*

**REVISION DU POS EN PLU :**

## Saint-Martin-du-Vivier – Recensement des bâtiments pouvant changer de destination en zone A

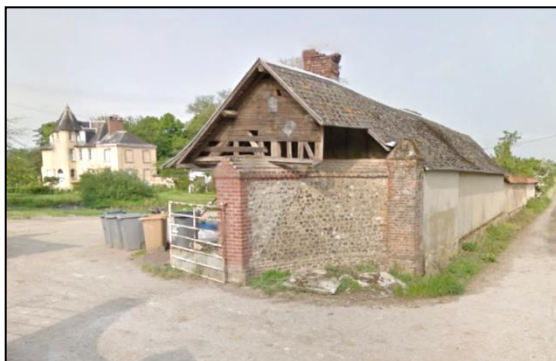
B1

**Dimensions :** 16,5 x 5 m  
**Emprise au sol :** 82,5 m<sup>2</sup>  
**Hauteur :** 3 m à l'égout  
**Usage antérieur :** charreterie  
**Usage actuel :** stockage matériel

**Description :** double pente  
**Matériaux :** ardoise  
**État :** moyen

**Matériaux :** brique et silex, essentage bois, enduit  
**État :** moyen

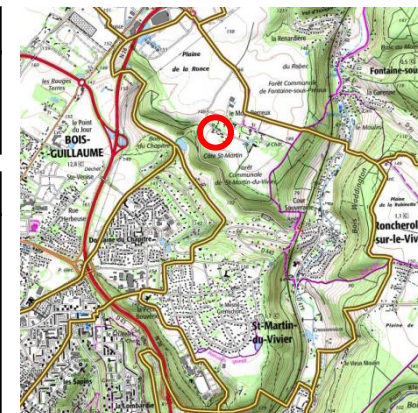
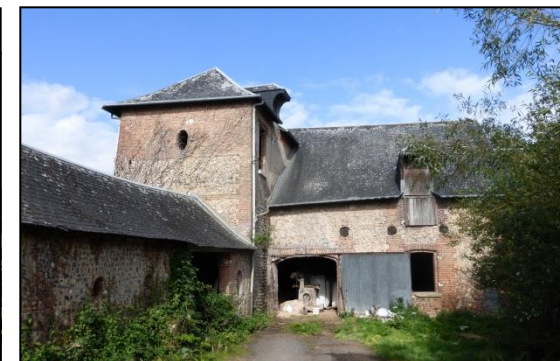
B2

**Dimensions :** 20 x 11 à 14 m  
**Emprise au sol :** 240 m<sup>2</sup>  
**Hauteur :** 5 mètres à l'égout  
**Usage antérieur :** inconnu  
**Usage actuel :** stockage

**Description :** quatre pans, lucarnes  
**Matériaux :** ardoises  
**État :** mauvais

**Matériaux :** brique et silex  
**État :** moyen

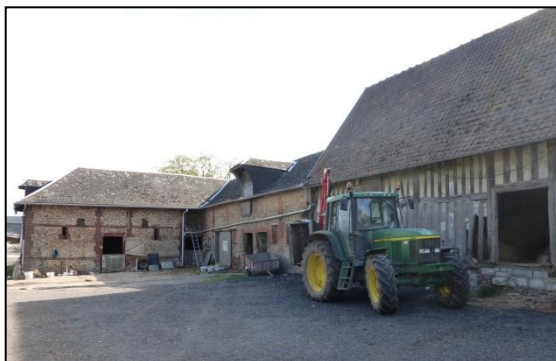
B3

**Dimensions** : 68 x 7 à 18 m  
**Emprise au sol** : 660 m<sup>2</sup>  
**Hauteur** : 4 m à l'égout  
**Usage antérieur** : étable  
**Usage actuel** : stockage fourrager

**Description** : deux pentes principales  
**Matériaux** : tuile et ardoise  
**État** : moyen

**Matériaux** : colombage, brique et silex  
**État** : moyen

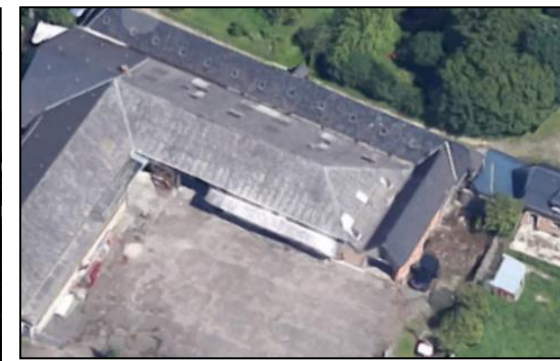
B4

**Dimensions** : 25 x 13 m  
**Emprise au sol** : 325 m<sup>2</sup>  
**Hauteur** : 5 m à l'égout  
**Usage antérieur** : inconnu  
**Usage actuel** : inconnu

**Description** : deux pentes et 1 croupe  
**Matériaux** : inconnu  
**État** : inconnu

**Matériaux** : inconnu  
**État** : inconnu

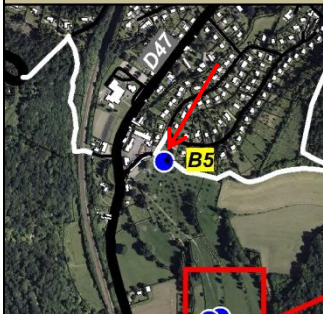
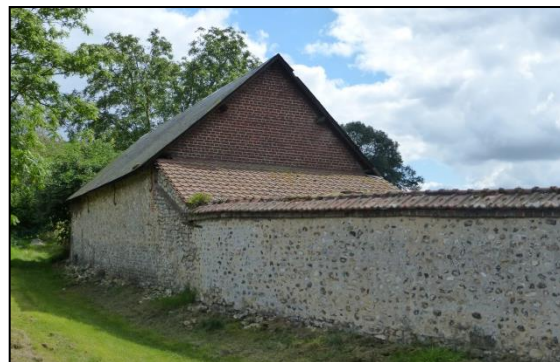
B5

**Dimensions :** 12,5 x 6 m  
**Emprise au sol :** 75 m<sup>2</sup>  
**Hauteur :** 3 m à l'égout  
**Usage antérieur :** bergerie  
**Usage actuel :** bergerie

**Description :** deux pentes  
**Matériaux :** ardoise  
**État :** bon

**Matériaux :** silex, brique sur le pignon  
**État :** bon

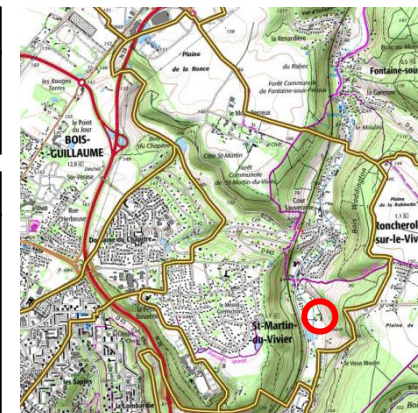
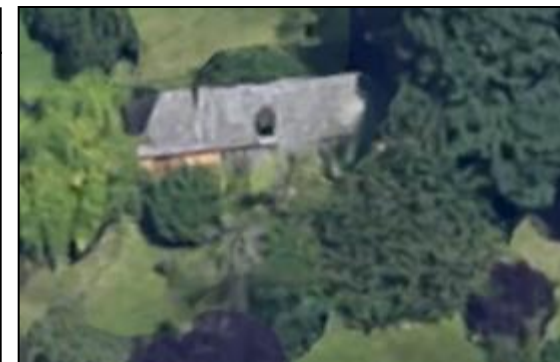
B6

**Dimensions :** 15 x 3,3 m  
**Emprise au sol :** 50 m<sup>2</sup>  
**Hauteur :** inconnue  
**Usage antérieur :** étable  
**Usage actuel :** inconnu

**Description :** deux pentes et deux croupes  
**Matériaux :** ardoise  
**État :** bon

**Matériaux :** inconnu  
**État :** inconnu

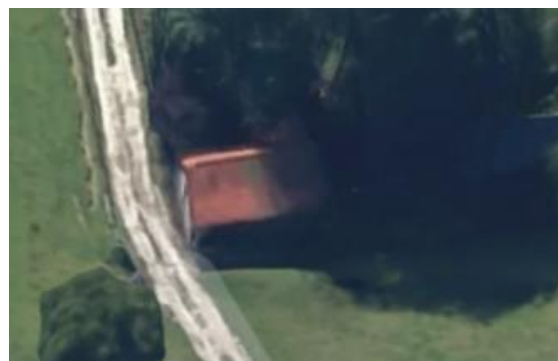
B7

**Dimensions :** 9,2 x 6,5 à 9,3m  
**Emprise au sol :** 67 m<sup>2</sup>  
**Hauteur :** inconnue  
**Usage antérieur :** inconnu  
**Usage actuel :** inconnu

**Description :** double pente  
**Matériaux :** tuiles  
**État :** bon

**Matériaux :** inconnu  
**État :** inconnu

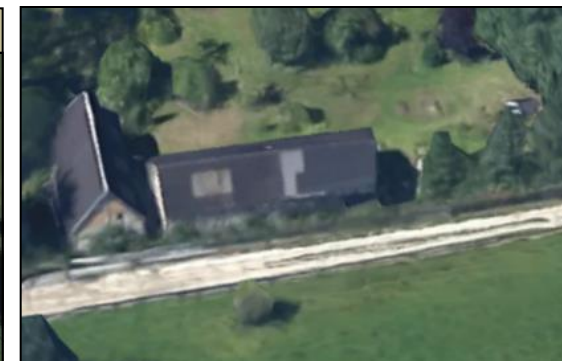
B8

**Dimensions :** 18 x 6,5 m  
**Emprise au sol :** 117 m<sup>2</sup>  
**Hauteur :** inconnue  
**Usage antérieur :** inconnu  
**Usage actuel :** inconnu

**Description :** deux pentes  
**Matériaux :** inconnu  
**État :** inconnu

**Matériaux :** inconnu  
**État :** inconnu

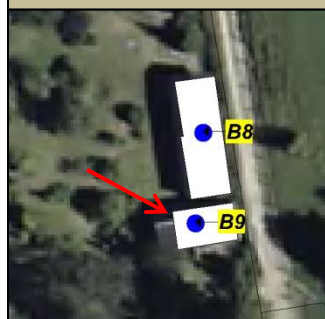
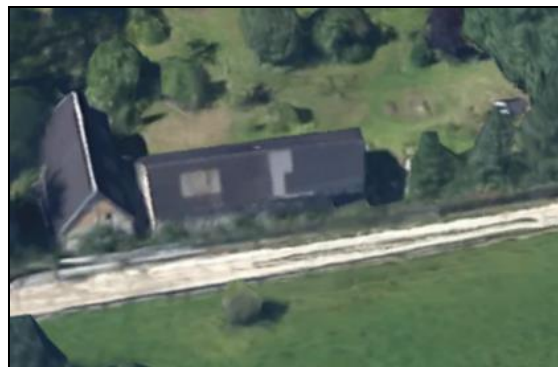
B9

**Dimensions :** 9,4 x 5,8 mètres  
**Emprise au sol :** 54,5 m<sup>2</sup>  
**Hauteur :** inconnue  
**Usage antérieur :** inconnu  
**Usage actuel :** inconnu

**Description :** deux pentes  
**Matériaux :** inconnu  
**État :** inconnu

**Matériaux :** inconnu  
**État :** inconnu
