4.1.2 ANNEXE DU REGLEMENT

4.1.2.1 Fiches patrimoine bâti

Communes de Sahurs à Yville-sur-Seine

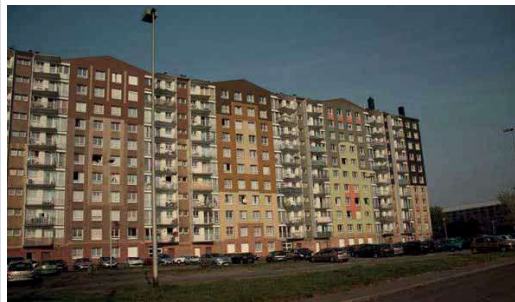
Rue de Paris

Immeuble collectif contemporain 1960
Immeuble "Flandres" (Patrimoine Marcel Lods)

Edifice crée par l'architecte Marcel Lods

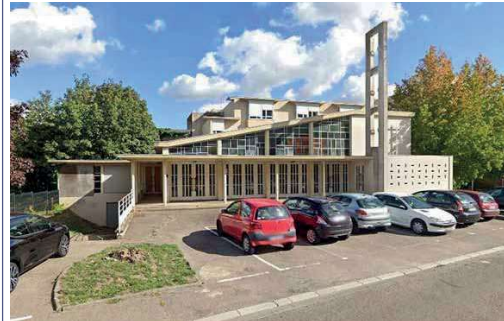
3 rue de Paris

Edifice religieux 1957
Chapelle Saint-Joseph (Patrimoine Marcel Lods)

La Chapelle Saint Joseph est achevée en avril 1957. Au moment de sa consécration, elle surprend par son campanile en forme d'échelle. Les proportions élancées de la structure en béton, remarquable par sa finesse et par la composition harmonieuse avec les vitraux colorés, où le béton trouve son rôle structurel mais en même temps donne un effet impressionnant de profondeur lumineuse à l'intérieur, témoignent du caractère exemplaire de cette réalisation.

Les vitraux verts et rouges, réalisées par M Polet, donnent une ambiance paisible de recueillement. Ceux de couleurs chaudes sont tournés vers le levant et ceux de couleurs froides vers le couchant.

A l'heure actuelle, la chapelle se trouve en parfait état de conservation, en étant susceptible d'être inscrite dans un système de protection plus contraignant. Elle représente un exemple significatif pour la période de la Reconstruction de Sotteville-lès-Rouen par son expression esthétique, ainsi que pour le procédé constructif utilisé. Une création d'avant-garde pour son époque, en même temps sobre, tout en étant originelle.

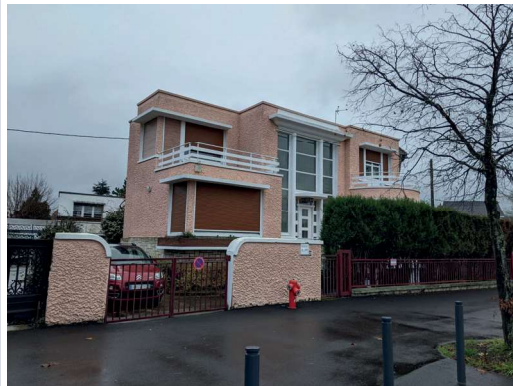
1 rue de la Pelouse

Maison présentant une architecture de la fin du style art déco

Les éléments marquants sont le mur rideau marquant l'entrée, les casquettes des fenêtres soulignant la géométrie de la façade et les fenêtres d'angle, et le bow window arrondi au rez-de-chaussée. Les garde-corps d'un style moderne soulignent la forme architecturale et accentuent les décrochés du premier étage.

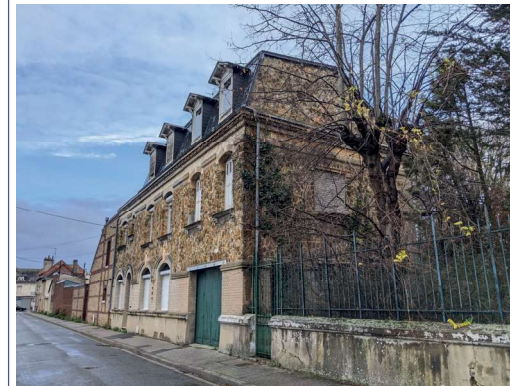
9 rue de l'Union

Maison

Cette maison présente des fenêtres cintrées avec un travail de modénature particulier, notamment des appuis de fenêtres.
